# Sitarin tilan rakennus- historiallinen selvitys

Pinja Hakonen

8.11.2024

Kohde: Sitarin eli Laurilan tila

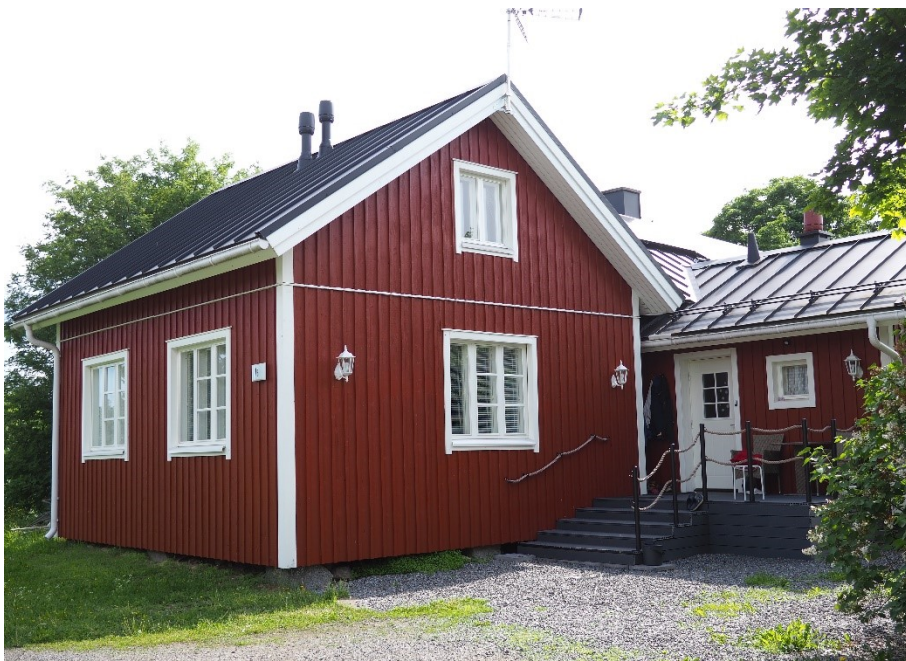
Kuva 13 Nykyinen päärakennus

| <b>KUNTO</b> | hyvä, remontoitu 2010-2020-luvuilla |
| <b>SÄILYNEISYYS</b> | Merkittävästi muutettu, mutta tunnistettavissa aikakautensa edustajaksi. Myöhemmät muutokset erottuvat. Kylpyhuonesiipi terasseineen on muuttanut rakennuksen kokonaishahmoa ja päänsisäänkäyntiä pihapiirin puolella. Rakennuksen pohjoisimmassa osassa harjan suunta muuttuu, kyseessä mahdollisesti laajennusosa. Alkuperäisistä materiaaleista säilynyt runkohirsiä ja pärekate uuden katteen alla. |

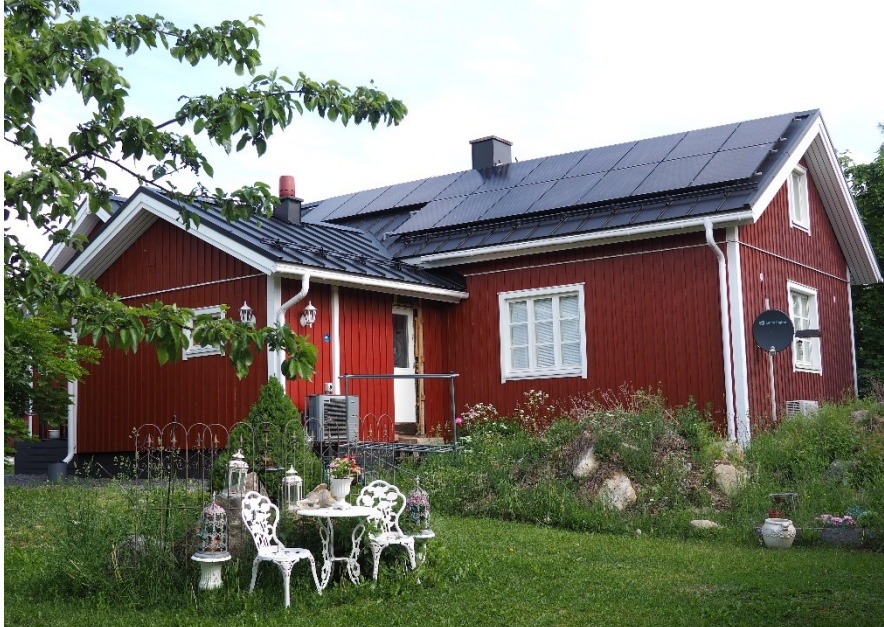
Kuva 14 Katolle on asennettu aurinkopaneelit. Ikkunoissa koristeristikko.

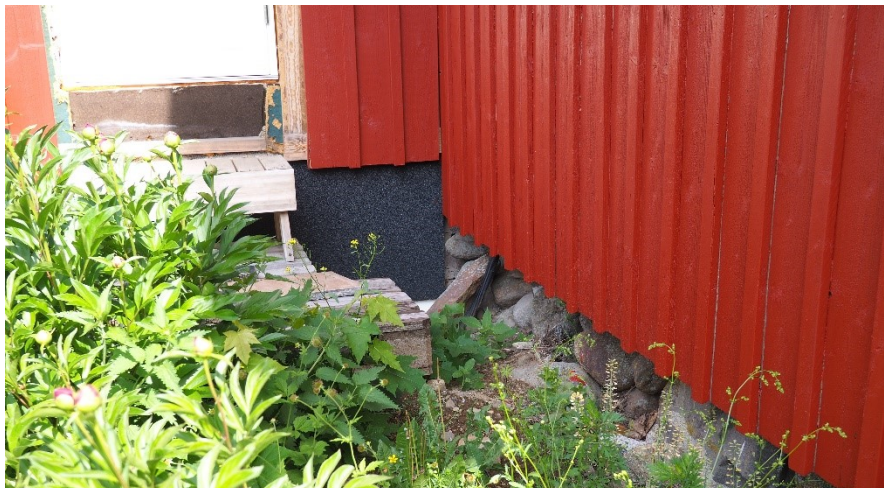
Kuva 15 Vanhan osan luonnonkiville perustettu rossipohja ja kylpyhuone-laajennuksen betonisokkeli.

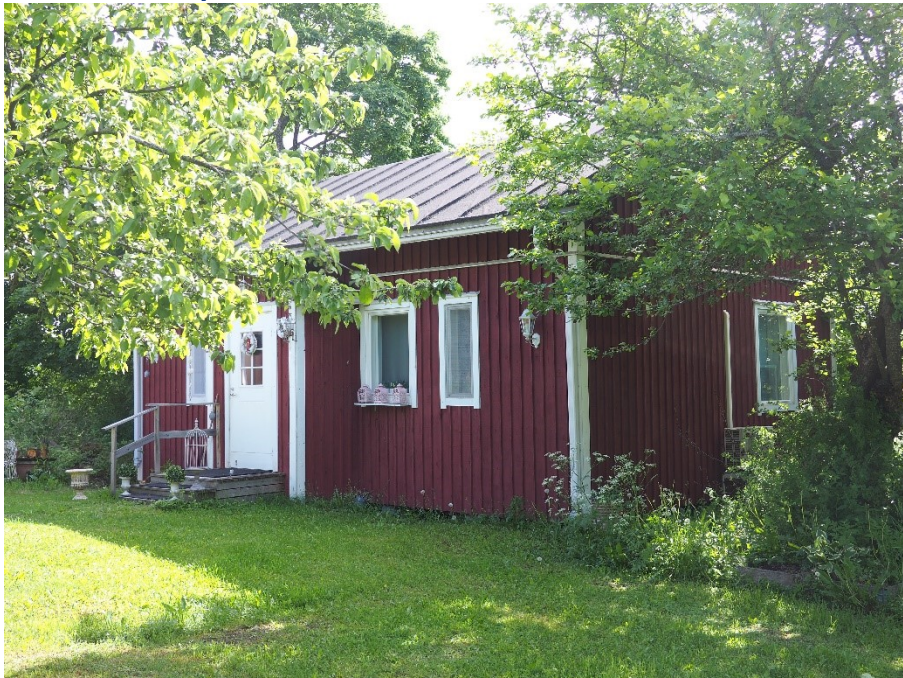
Kuva 17 Asuinrakennus noin 1870-luvulta

| <b>KUNTO</b> | hyvä, remontoitu 2011 |
| <b>SÄILYNEISYYS</b> | Kohtalaisen hyvin säilynyt. Luonnonkiviperustuksia on uusittu tai vahvistettu pilariharkkoilla. Rakennuksen muutoksista ei ole säilynyt dokumentteja. Rakennuksen hahmo on tunnistettavissa aikakautensa edustajaksi. |

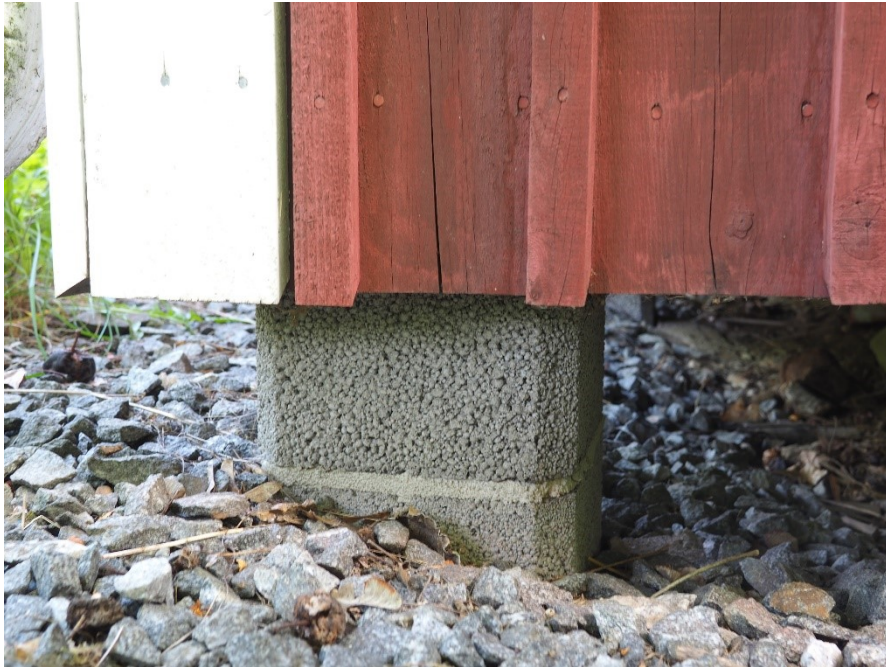
*Kuva 18 Pihan puolella rakennuksen perustuksia on uusittu pilariharkoilla.*

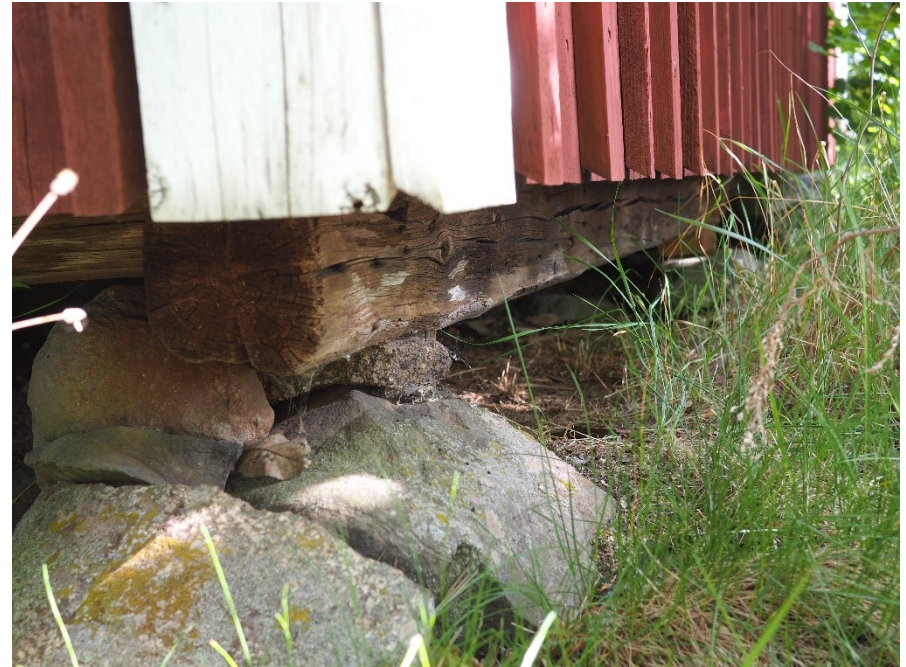
*Kuva 19 Rakennuksen etelänurkat on perustettu luonnonkivelle.*

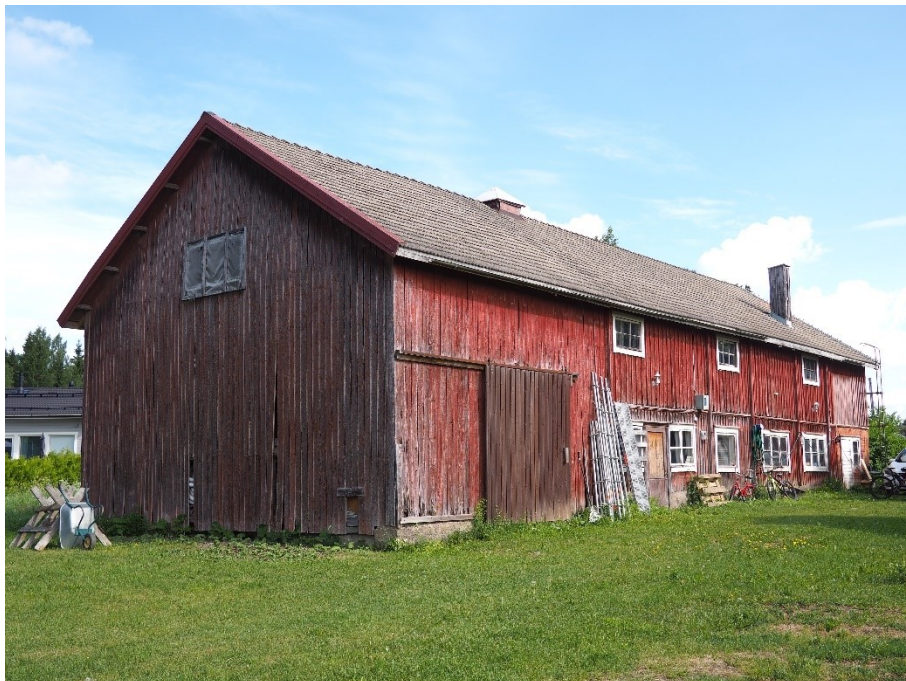
Kuva 20 Navettarakennus

| <b>KUNTO</b> | erityisesti julkisivuverhous vaurioitunut, rakenteellisia vaurioita ei tutkittu |
| <b>SÄILYNEISYYS</b> | Säilynyt todennäköisesti alkuperäisessä tai alkuperäisen kaltaisessa muodossa. |

Uudempi navettarakennus on säilynyt todennäköisesti alkuperäisessä tai alkuperäisen kaltaisessa muodossa, mutta se on asuinrakennuksia heikommassa kunnossa. Muut pihapiirin talusrakennukset on purettu.

Rakennusten säilyminen on suotavaa. Säilyminen kuitenkin edellyttää rakennusten käyttöä. Käyttötarkoitusta voi olla haastava löytää ennen kaikkea käyttämättömälle navettarakennukselle. Pihapiirin ominaispiirteitä voi säilyttää rakennusten sijaintiin, harjan suuntaan, kattokulmaan, rakentamistapaan ja rakennusmateriaaleihin liittyvillä kaavamääräyksillä. Myös pihapiiriin eteläpuolisen vanhan peltoalueen säilyminen avoimena maisematilana on suotavaa. Asuinrakennusten ikään liittyvät arvot ja niiden rooli osana arvokasta maisemakokonaisuutta voidaan kuitenkin säilyttää vain turvaamalla rakennusten säilyminen asemakaavassa.

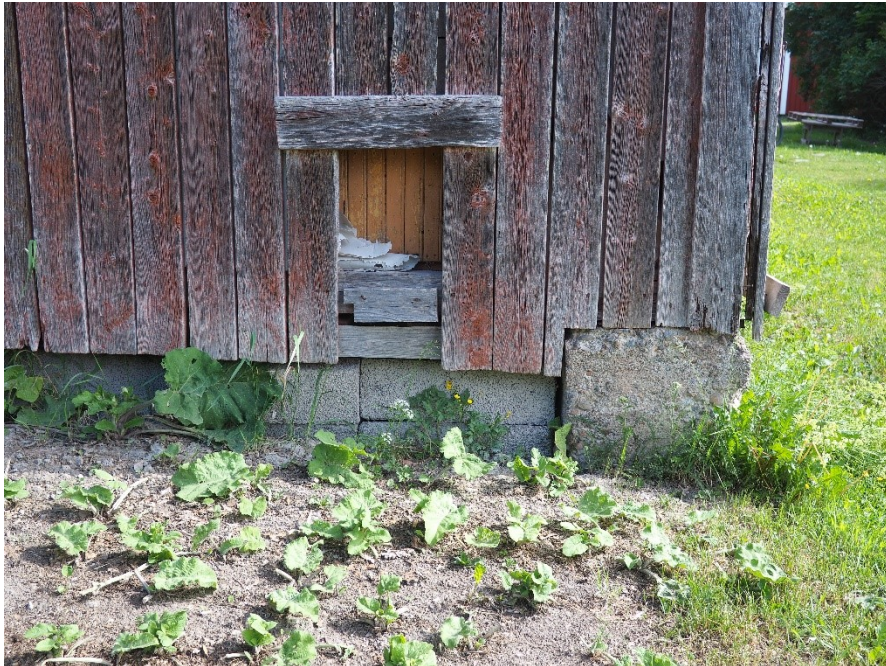
*Kuva 21 Navetan pohjoispääty on perustettu betonille ja soraharkolle.*

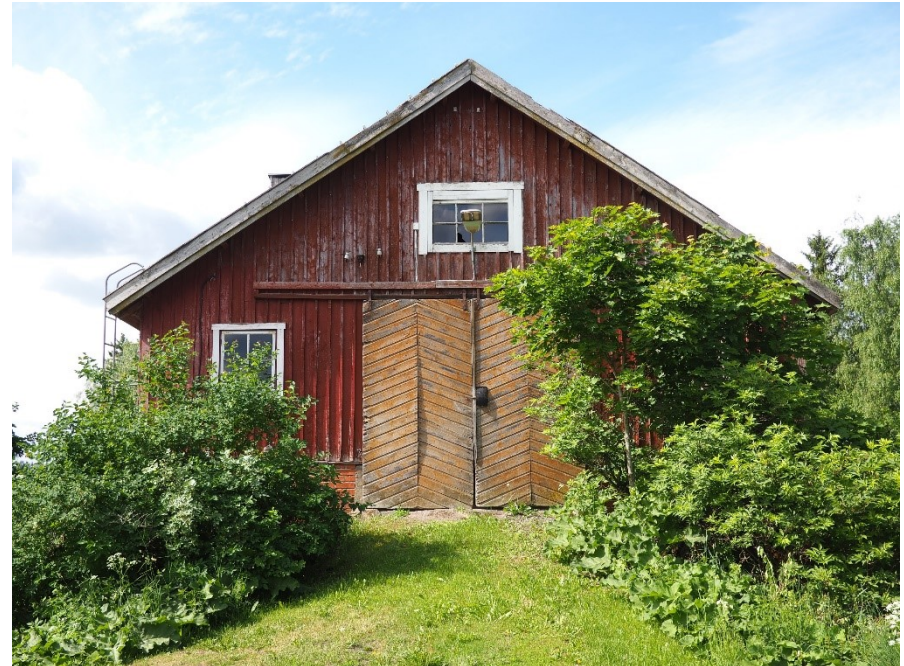
*Kuva 22 Navetan koillispäädyssä on kookkaat vinolautaovet.*
