# Sääksjärven osayleiskaavan pienvesiselvitys

Lempäälän kunta

Lempäälän Lehtivuori vesistöselvitys

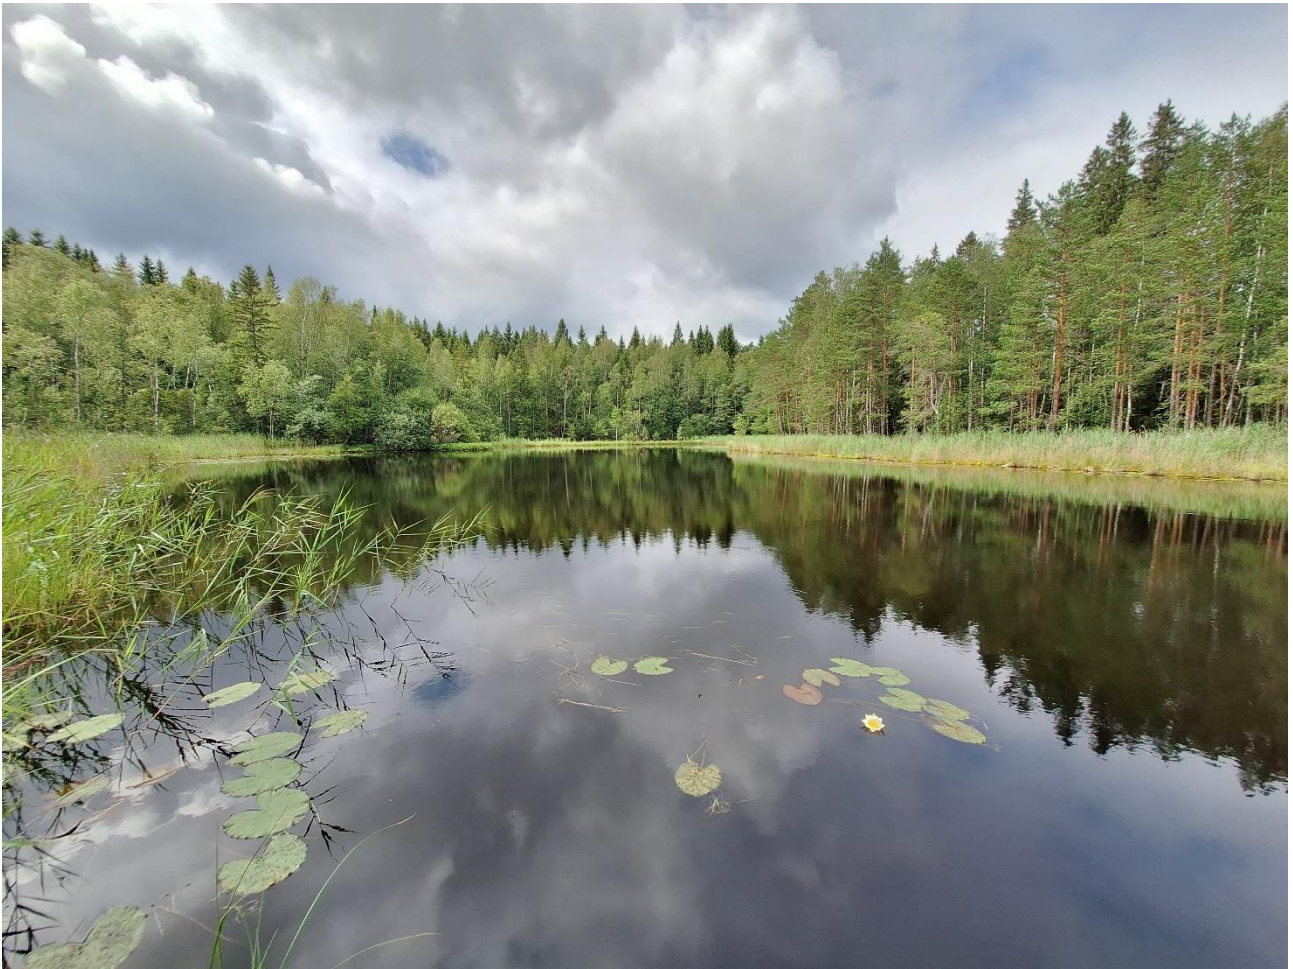
Ammejärvi on 0,35 hehtaarin kokoinen lampi, jonka lähiympäristö on metsälain erityisen tärkeä elinympäristö (Metsäkeskus 2024). Lammen alueelta on EU:n luontodirektiivillä suojeltuja lampikorentohavaintoja (Laji.fi). Ammejärveä kiertää järviruokoreunus. Lammen vesikasvillisuutta on muun muassa lumme ja ulpukka (kuva 7).

Kuva 7. Ammejärven vedenpinta on todennäköisesti laskenut laskupuron perkausten seurauksena ja lammen luhtainen rantavyöhyke laajentunut.

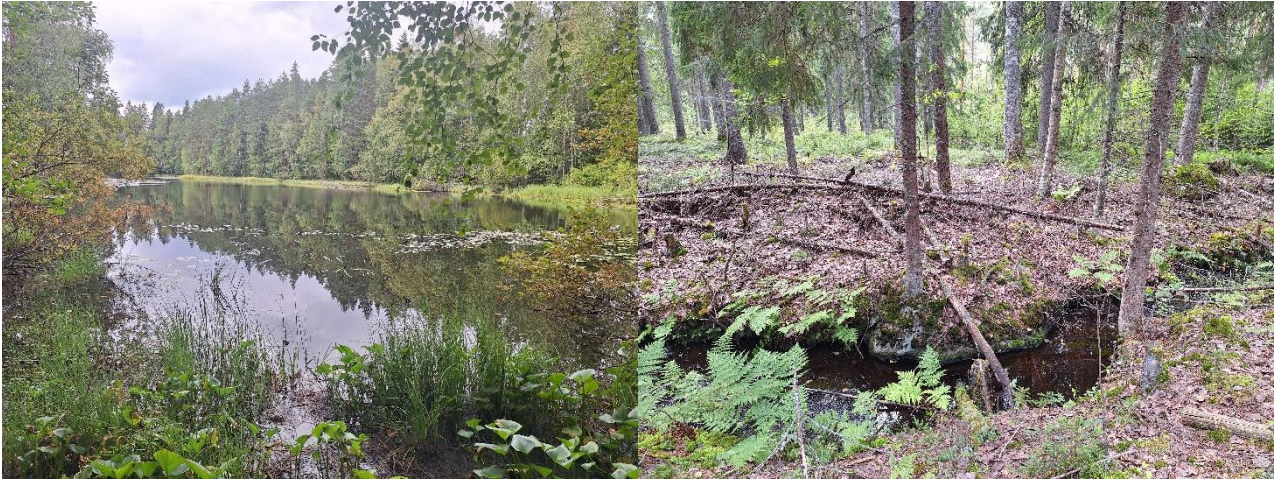
Matojärven laskupuroa tarkasteltiin järven läheisyydestä. Uomaa on selvästi perattu, mutta lasku-uoma on muuttuneisuudestaan huolimatta vesilain mukainen puro (kuva 9).

Kuva 8. Matojärvi.

Kuva 9. Matojärven laskupuroa on perattu.

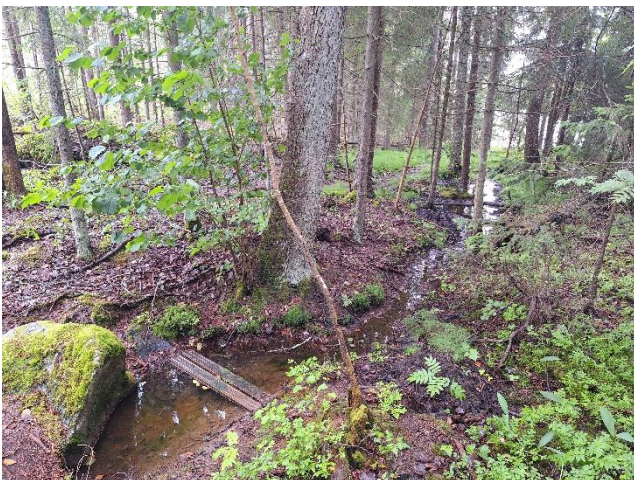
Noin 1,5 x 1,5 metrin kokoinen avolähde (kuva 13). Lähdealtaasta lähtee purku-uoma kohti järveä. Lähteen välitön lähiympäristön metsä on hakkaamaton, mutta idänpuolella sijaitseva sähkölinjan maastokäytävä on kokonaan avohakattu, mikä on hieman muuttanut alueen valo- ja mahdollisesti lämpötilaosuhteita. Lähdealtaassa ei ole juurikaan kasvillisuutta, mutta alapuolisessa purku-uomassa esiintyy jonkin verran lehväsammalia. Lähdealtaan vieressä on yksittäinen suuri tervaleppä. Pohjoispuolella sijaitsevalta kiinteistöltä tulee polku lähteelle. Lähdeallasta on selvästi pidetty puhtaana poistamalla siitä muun muassa kasvillisuutta, lehtikariketta ja oksia. Veden lämpötila oli 7,3–8,0 astetta. Lievästä muuttuneisuutta huolimatta lähde on luonnontilaisen kaltainen ja vesilain (27.5.2011/587) 2. luvun 11 §:n mukainen lähde.

Kuva 13. Pieni lähde ja lähteestä virtaava puro Kyynäröjärveen.

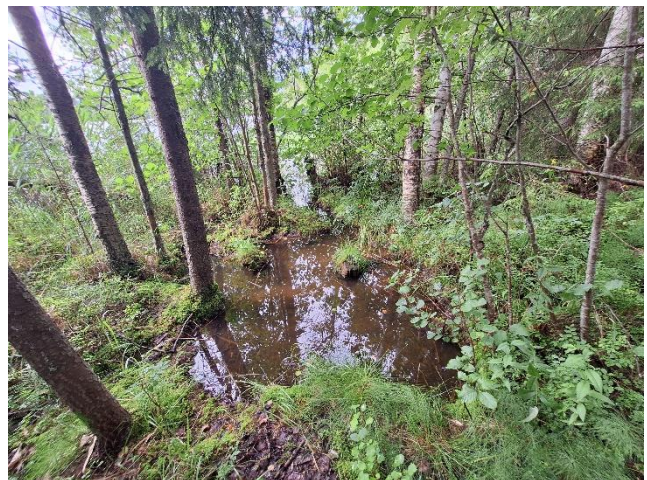
Noin 0,5 metrin kokoinen allikko aivan järven rannalla, jossa on pohjavesivaikutusta (kuva 14). Pohjavesi sekoittuu järven lämpimään pintaveteen ja todennäköisesti myös lohkaraisesta yläpuolisesta rinteestä valuviin pintavesiin. Allikon vesi oli +14 asteista. Allikon pientareilla kasvaa mahdollisesta pohjavesivaikutteisuudesta kertovaa kasvillisuutta mm. tähtisaraa, rahkasammalia ja lähdelevhäsammalta. Lähiympäristössä on näkyvissä maaston kulumista ja polkuja. Muuttuneisuudesta huolimatta lähde voidaan luokitella luonnontilaisen kaltaiseksi ja vesilain (27.5.2011/587) 2. luvun 11 §:n mukaiseksi lähteeksi.

Kuva 14. Pieni lähde Kyynäröjärven rannalla. Lähteen pohjavesi sekoittuu järven pintavesiin.

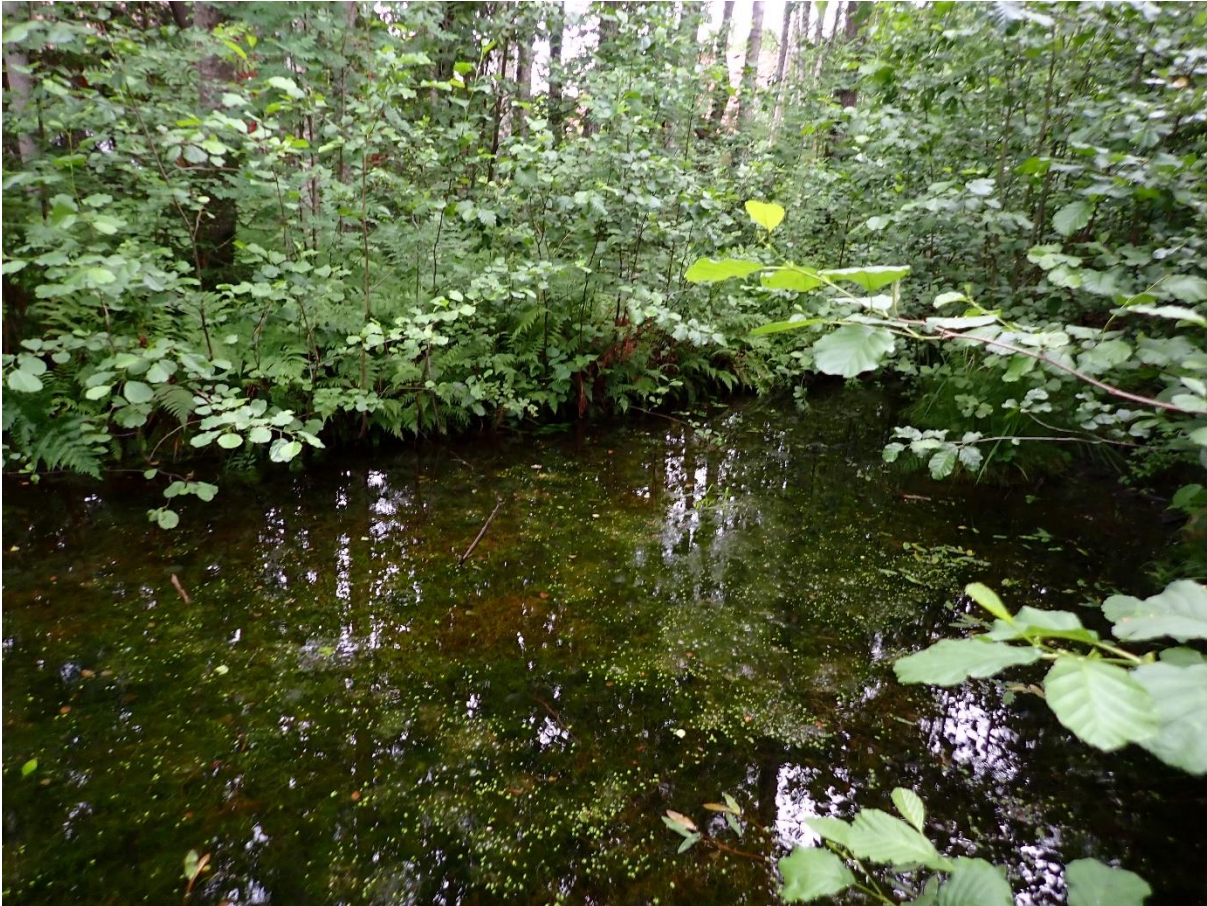
Asuinalueen ja kaavan VL alueen reunalla sijaitsee noin 4–5 metrin laajuinen allikko, johon kerääntyy pintavesiä (kuva 15). Lähiympäristössä on kuitenkin viitteitä myös pohjavesivaikutteisuudesta. Veden lämpötila oli 14,7 astetta. Lievä pohjavesivaikutus sekoittuu selvästi pintavesiin ja mahdollisiin kaivantoihin ja selvästi vanhaan metsäkoneen/traktorin kulku-uraan. Kohteessa on kuitenkin lievää pohjavesivaikutusta ja kohde voidaan tulkita myös luonnontilaisen kaltaiseksi avolähteeksi. Allikon pohjoispuolella sen läheisyydessä on hajuheinäesiintymiä. Allikon lajistoa ovat uistinviita, limaska ja tuntematon rihmalevä. Sen lähiympäristössä harmaaleppä, rönsyleinikki, purosukerosammal, kuirisammal (*Calliergon sp.*), koivu, pihlaja, kuusi ja tervaleppä. Lähiympäristö ei luonnontilainen vaan lähimenneisyydessä metsää on selvästi hakattu. Allikon alue sijaitsee hajuheinäesiintymien läheisyydessä. Hajuheinäesiintymän kostean pienilmaston säilymiseksi alue on syytä rajata metsähakkuiden ja rakentamisen ulkopuolelle.

Kuva 15. Paunun lievästi pohjavesivaikutteinen allikko.

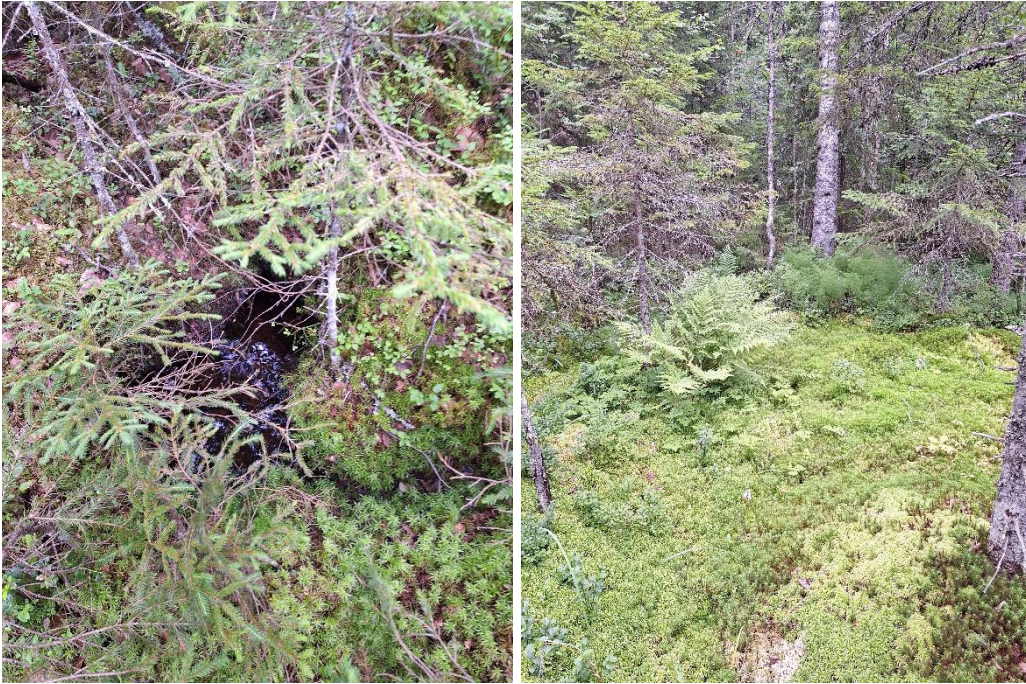
Rinteestä louhikosta maanalaisena virtaava vesi purkautuu paikoin rinteen alareunassa ja muodostaa pieniä allikoita, joissa on myös pohjavettä (kuva 16 ja kuva 17). Kohteessa ei ole selviä pohjavedenpurkautumisalueita, mutta tiheää pohjavettä kerääntyy myös lohkareiden välisiin allikoihin. Yksi selkeä 0,5 x 0,5 m kokoinen allikko kohteella kuitenkin on. Allikossa veden lämpötila +10,6 astetta (kuva). Rinteen alareunan ja tien väliin jää suolaikku, jossa kasvillisuutena muun muassa suopursu, mustikka, maariankämme, variksenmarja, puolukka, kataja, karpalo, harmaaleppä, tähtisara, alvejuuri, metsäkorte ja tervaleppä (kuva). Alueella ei ole selvää vesilain mukaista lähdettä tai lähteikköä, vaan vesi virtaa maanpinnalle rinteen juuresta, yläpuolisen rinteen laajan louhikon alta. Alueelta on rajattavissa pohjavesivaikutteinen suoelinympäristö. Alue on kaavassa VL-alue.

Kuva 16. Pieni allikko rinteiden juurella, jossa oli kylmää vettä. Kuva 17. Suo elinympäristöä rinteiden juurella.

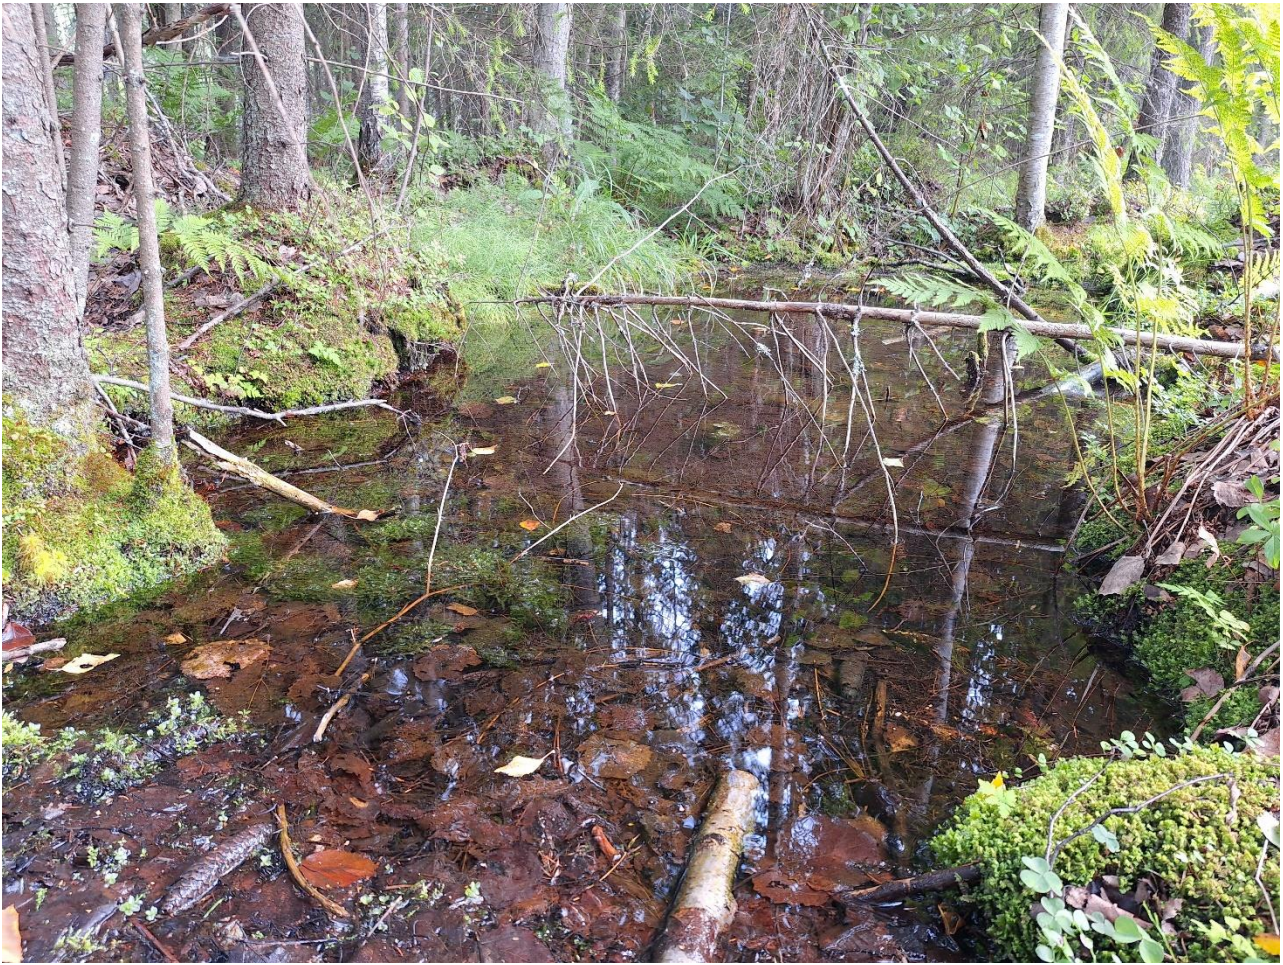
Noin 5 x 2 metrin kokoinen avolähde Ajurintaival-tien ja kuntoradan välisellä metsäalueella (kuva 18). Lähde sijaitsee kaavan VL-alueella. Pohjavesivaikutteista lajistoa hetealvesammal ja lehväsammalia. Näistä runsaasti mm. lähdeleväsammalta. Muuta lajistoa mm. rönsyleinikki ja huopahdake esiintyvät runsaana. Länsireunan avohakkuu ulottuu noin 5 metriä avolähteestä lännen suuntaan kohti rinnettä ja on jo kuivattanut ja kuivattaa auringonpaisteella avolähdettä ympäröiviä tihkupintoja. Veden lämpötila lähteessä 7,9 astetta. Muuttuneisuudesta huolimatta (lähiympäristön hakkuu) lähde on luonnontilaisen kaltainen ja vesilain (27.5.2011/587) 2. luvun 11 §:n mukainen lähde. Lähde sijaitsee kaavan VL-alueella, mutta TY työpaikka-alueen rajausta ulottuu lähteen lähiympäristöön, kuten myös toteutettu metsähakkuu. Lähteen idänpuoleisen avohakutun metsän kehittyessä lähteen ympärille tulee säästää leveämpi, vähintään 30 metrin suojakaista.

Kuva 18. Avolähde kuntoradan läheisyydessä. Vesi oli viileää 7,9 asteista ja upoksissa kasvoi hetealvesammalta.

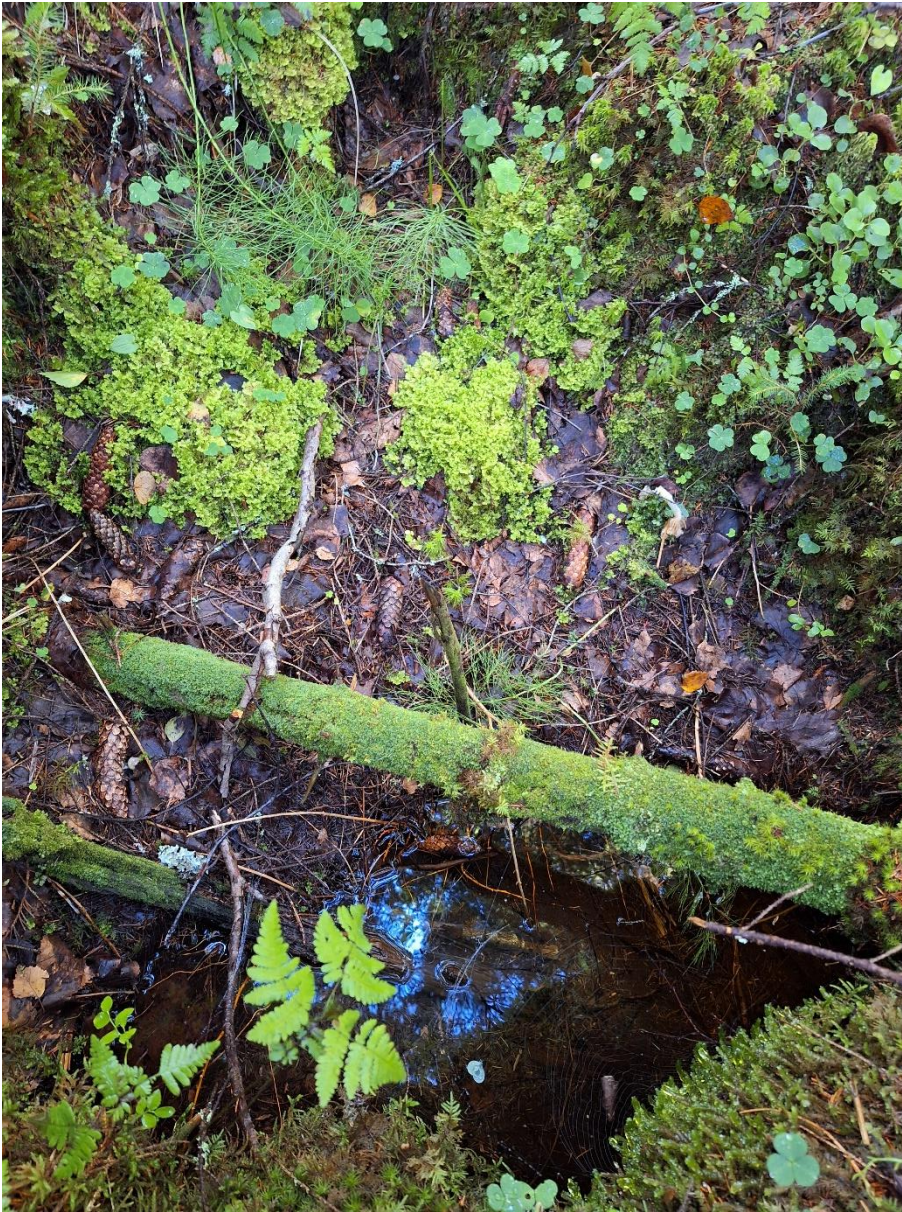
Korpeen kaivetun ojan läheisyydessä selvästi maastosta erottuva allikko, kooltaan noin 1,5 x 1,5 metriä (kuva 20). Reunoilla kasvaa uhanalaista harsosammalta (*Trichocolea tomentella*) (uhanalaisuusluokka vaarantunut, VU). Lajistoa lisäksi lähdelelväsammal, huopaohdake ja yksittäinen tervaleppä lähteen vieressä. Lähiympäristö ojitettua korpea ja rinteiden ja ojan väliin jäävä luonnontilaisen kaltainen laaja tihkupinta-alue avolähteineen. Myös viereiseen ojaan purkautuu ojan reunoilta pohjavettä. Kohde on osa laajempaa tihkupintojen ja avolähteiden muodostamaa lähteikköä (kuva 21) (ks. muiden kohteiden kuvaus samalta alueelta, kohteet 8–11). Kohde sijaitsee kaavan VL-alueella. Lähde on vesilain (27.5.2011/587) 2. luvun 11 §:n mukainen lähde.

Kuva 20. Harsosammal erottuu lähdeallikon reunoilla kirkkaan vihreinä sammalina.

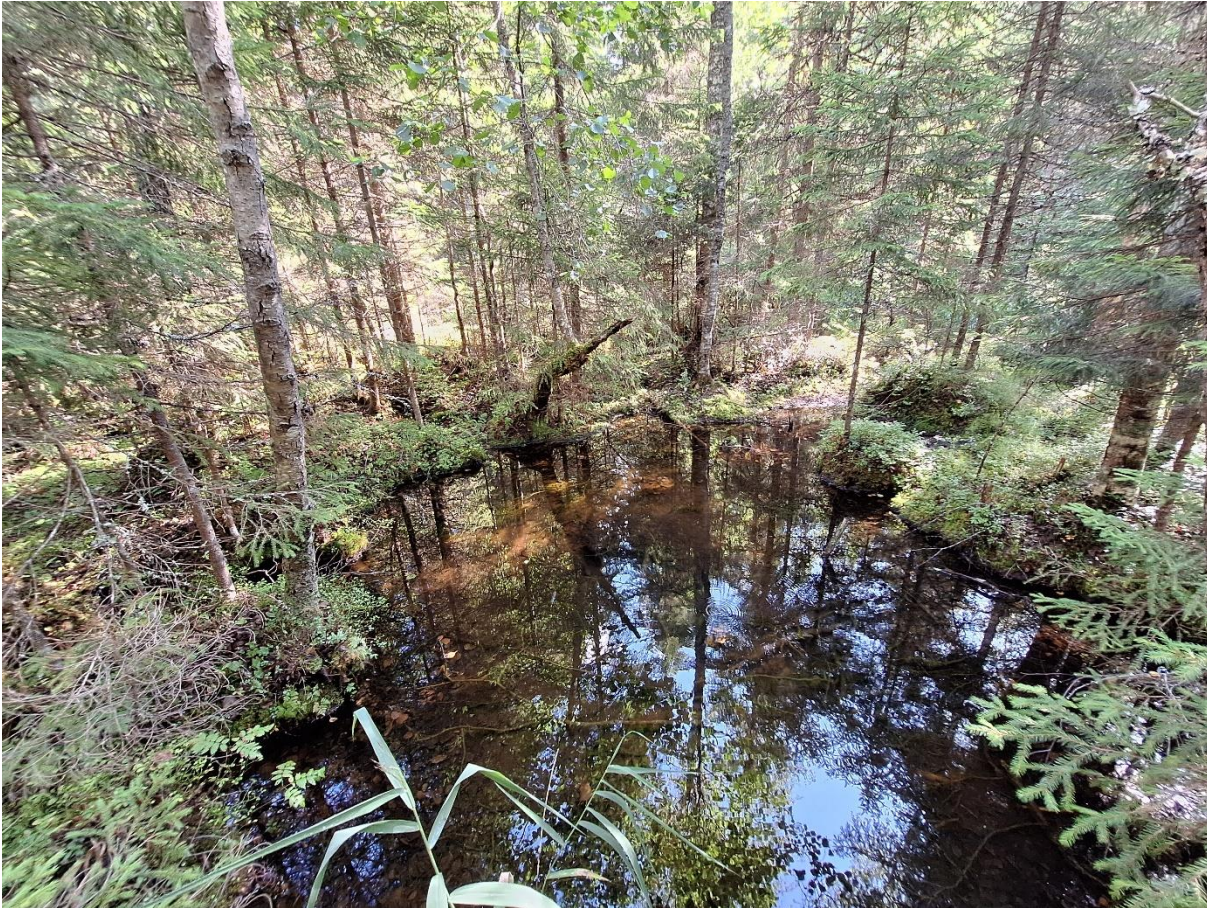
Noin 6–7 metrin kokoinen epäsäännöllisen ympyrän muotoinen avolähde (kuva 22). Lähdeallas on hyvin vähälajinen, Lajistona hetealvesammalta. Lähiympäristössä lajeina mm. korpikerrossammalta, okarahkasammalta, muita rahkasammalia, lähdelehväsamalia, muita lehväsamalia ja järviruokoa. Veden lämpötila +8,5–10 astetta. Lähde on kokonaisuutena hyvin luonnontilainen ja alueella on selvä kostea ja viileä pienilmasto. Lähteen lähiympäristö kohti viereisestä rinnettä on laaja-alaisesti tihkupintaa (kuva 23 ja 24). Avolähde ja laajempi lähteikköalue tihkupintoineen on vesilain (27.5.2011/587) 2. luvun 11 §:n mukainen

Kuva 22. Avolähde laajalla tihkupintojen ja avolähteiden muodostamalla lähteikköalueella.

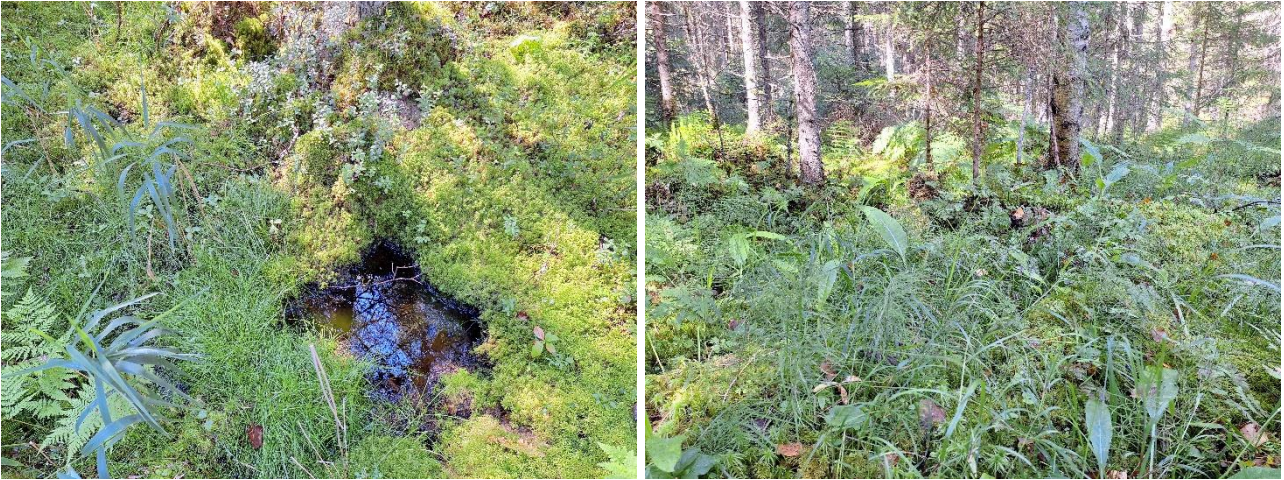
Kuva 23. Avolähteen ympärillä sijaitsevilla tihepinnoilla on paikoin myös pieniä avovesialueita.

Kuva 24. Tihkupintaa.

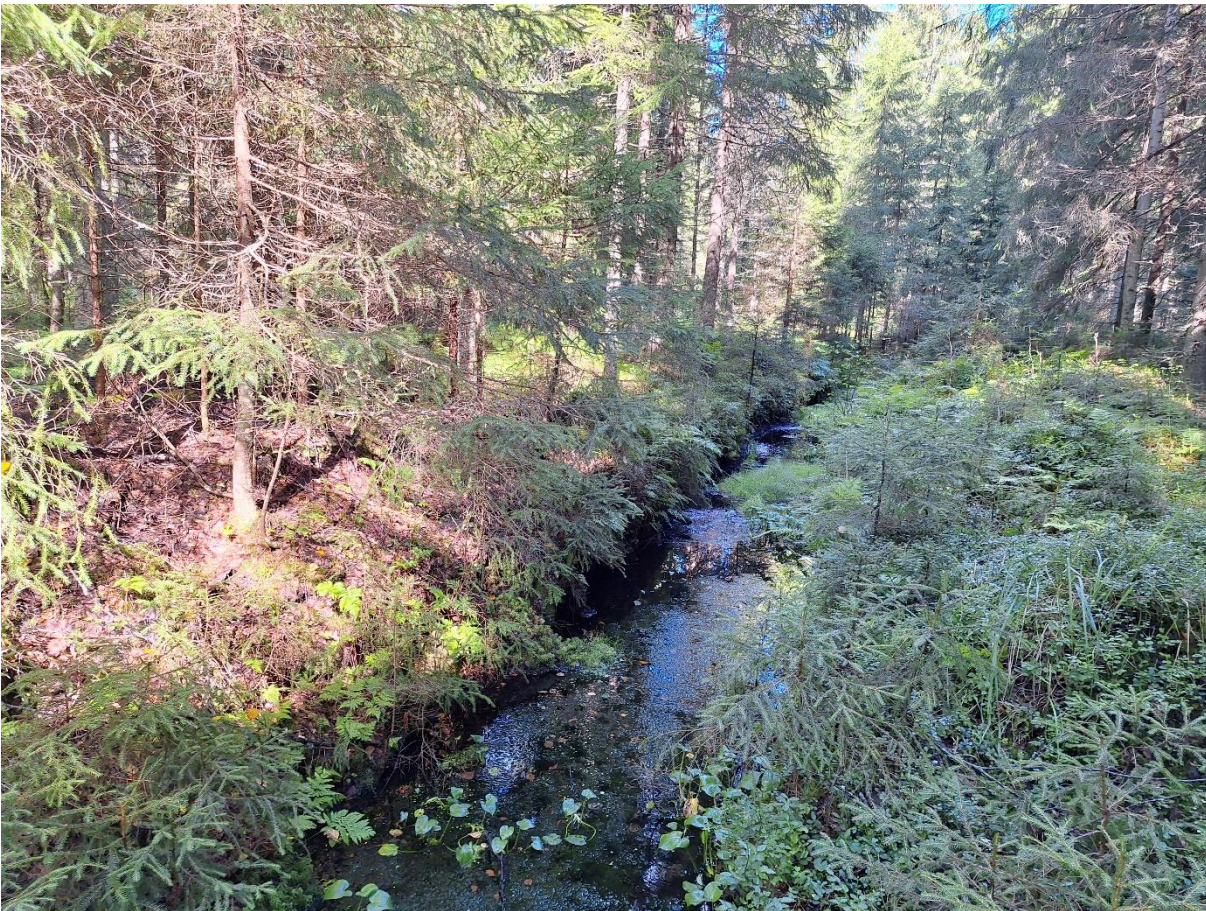
lähde. Pohjavesivaikutus näkyy hyvin selvästi myös alueen ojaverkostossa (kuva 25). Kohde on osa laajempaa tihkupintojen ja avolähteiden muodostamaa lähteikköä (kuva 21) (ks. muiden kohteiden kuvaus samalta alueelta, kohteet 8–11). Kohde sijaitsee kaavan VL-alueella. Kaavan VL-merkinnän sallimaa rakentamista (mm. virkistysreitit) olisi hyvä ohjata alueen ulkopuolelle kostean ja herkästi kuluvan maaston vuoksi.

Kuva 25. Avolähteen viereiseen ojaan purkautuu selvästi pohjavettä.

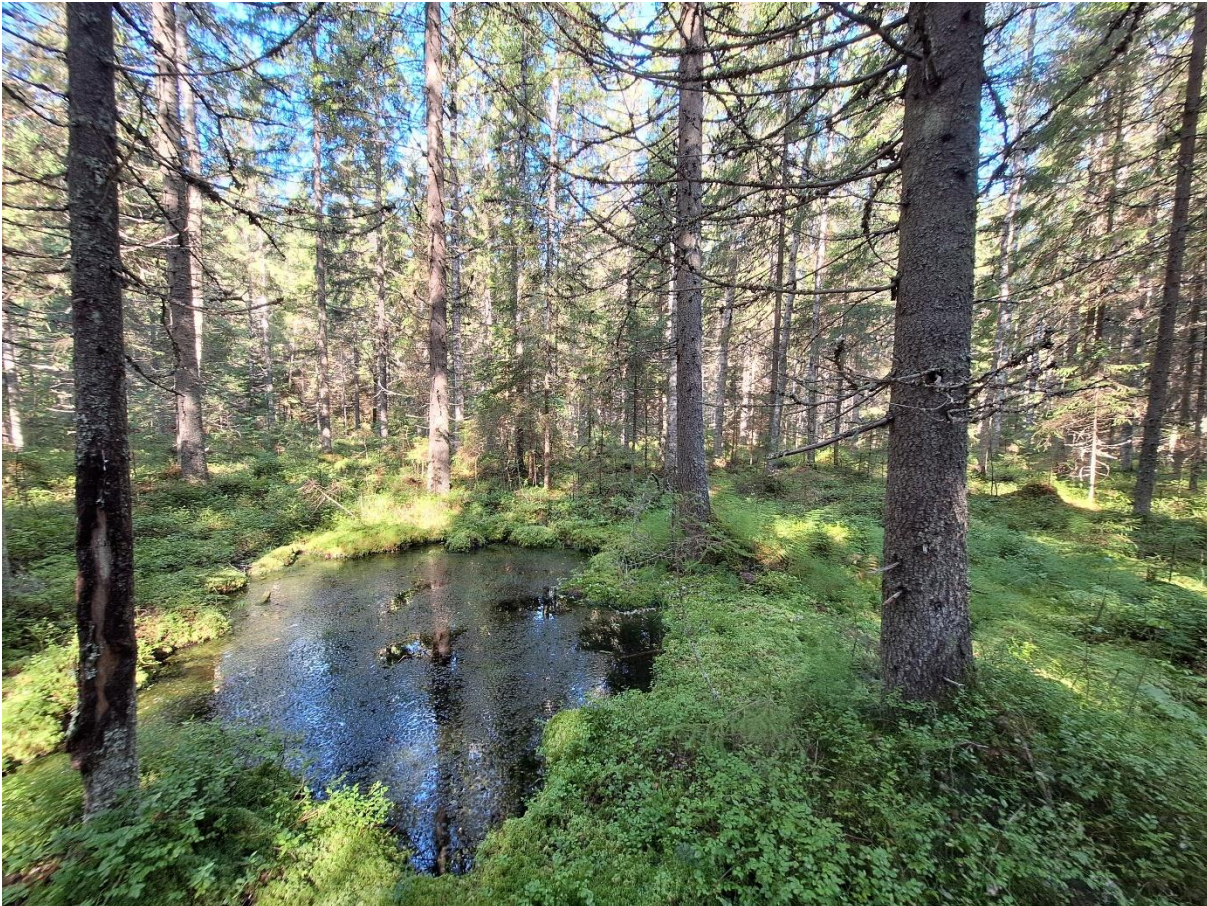
Noin 5 x 5 metrin kokoinen epäsäännöllisen ympyrän muotoinen avolähde (kuva 26). Lähde on niukkalajinen - upoksissa kasvaa sirppisammalta ja jonkin verran hetealvesammalta. Lähiympäristö on rahkasammalvaltainen ja siellä täällä esiintyy yksittäisiä pieniä laikkuja lehvasammalia. Lähiympäristö on ojitettua korpea, mutta lähteen välitön lähiympäristö ojittamaton ja hyvin luonnontilaisen kaltainen. Veden lämpötila 12,4–13,5 astetta. Alueella on selvä kostea ja viileä pienilmasto. Lähde on vesilain (27.5.2011/587) 2. luvun 11 §:n mukainen lähde. Kohde sijaitsee kaavan VL-alueella.

Kuva 26. Avolähde ojitetussa korvessa. Ojituksista huolimatta lähde on hyvin luonnontilaisen kaltainen.

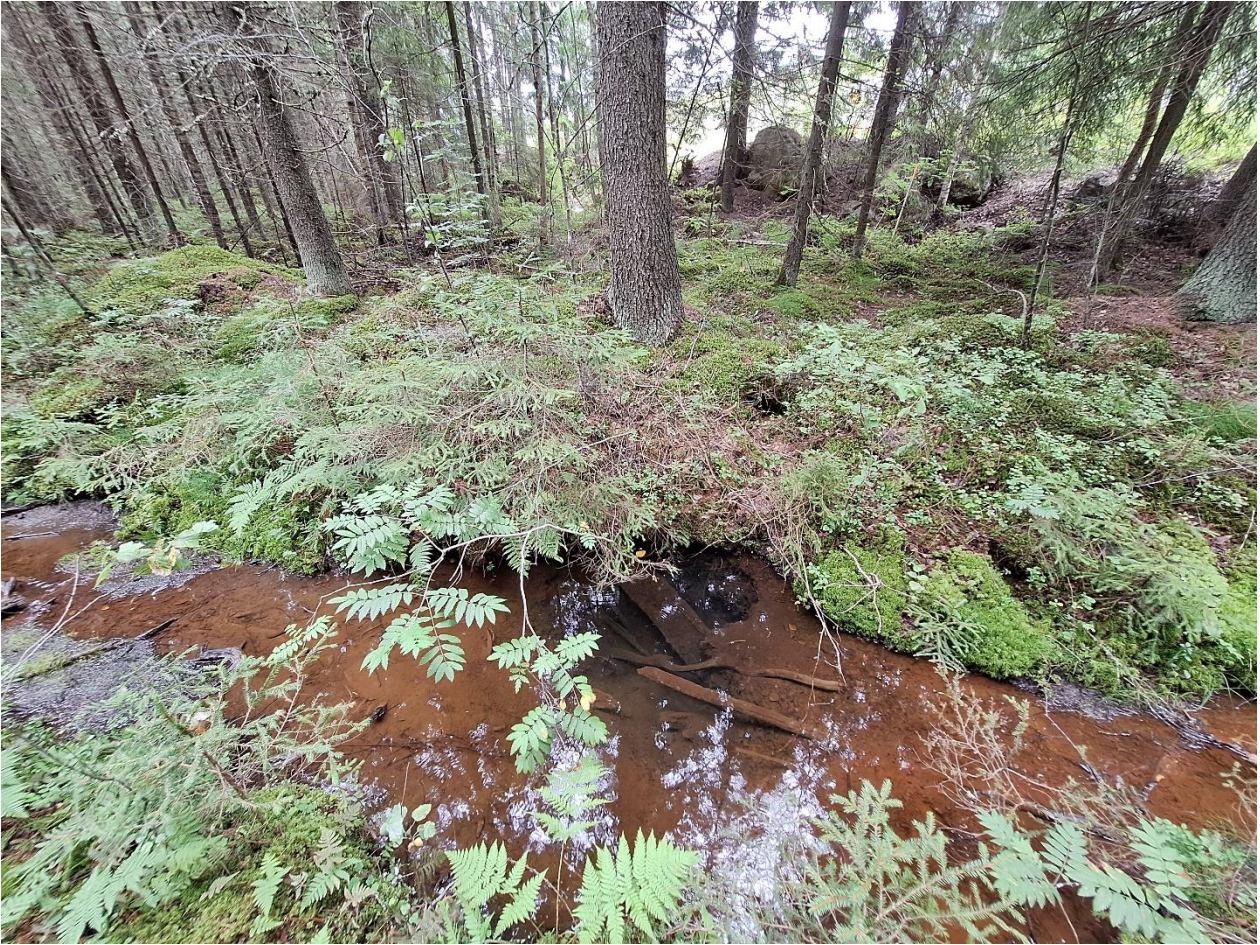
Aivan Kannistontien läheisyydessä Kaivetussa ojassa on selvä noin 1 x 2 metrin kokoinen lähdevesipurkauma, joka erottuu syvempänä (noin 1 m) kohtana (kuva 27). Oja virtaa Kortejärveen. Lajistoa on niukalti lähdepurkaumassa. Vähäisesti lehvasammalia reunalla, lähdelehvasammal, korpi-imarre, sananjalka, pihlajaa ja kuusta lähiympäristössä. Veden lämpötila on 12,4–13,5 astetta. Lähde on selvästi muuttunut ojituksen seurauksena tai purkauma on syntynyt ojituksen seurauksena. Lähde muistuttaa kuitenkin nykytilassaan luonnontilaisen kaltaista lähdeä, lukuun ottamatta kaivettua ojaa. Lähdeä voidaan pitää luonnontilaisen kaltaisena, mikäli tulkitaan, että lähde ei ole syntynyt ihmisen kaivamana. Kohde sijaitsee kaavan VL-alueella.

Kuva 27. Selvä lähdepurkauma ojassa. Lähdettä voidaan pitää luonnontilaisen kaltaisena. Pohjaveden purkautuminen on vakaata ojituksesta huolimatta.

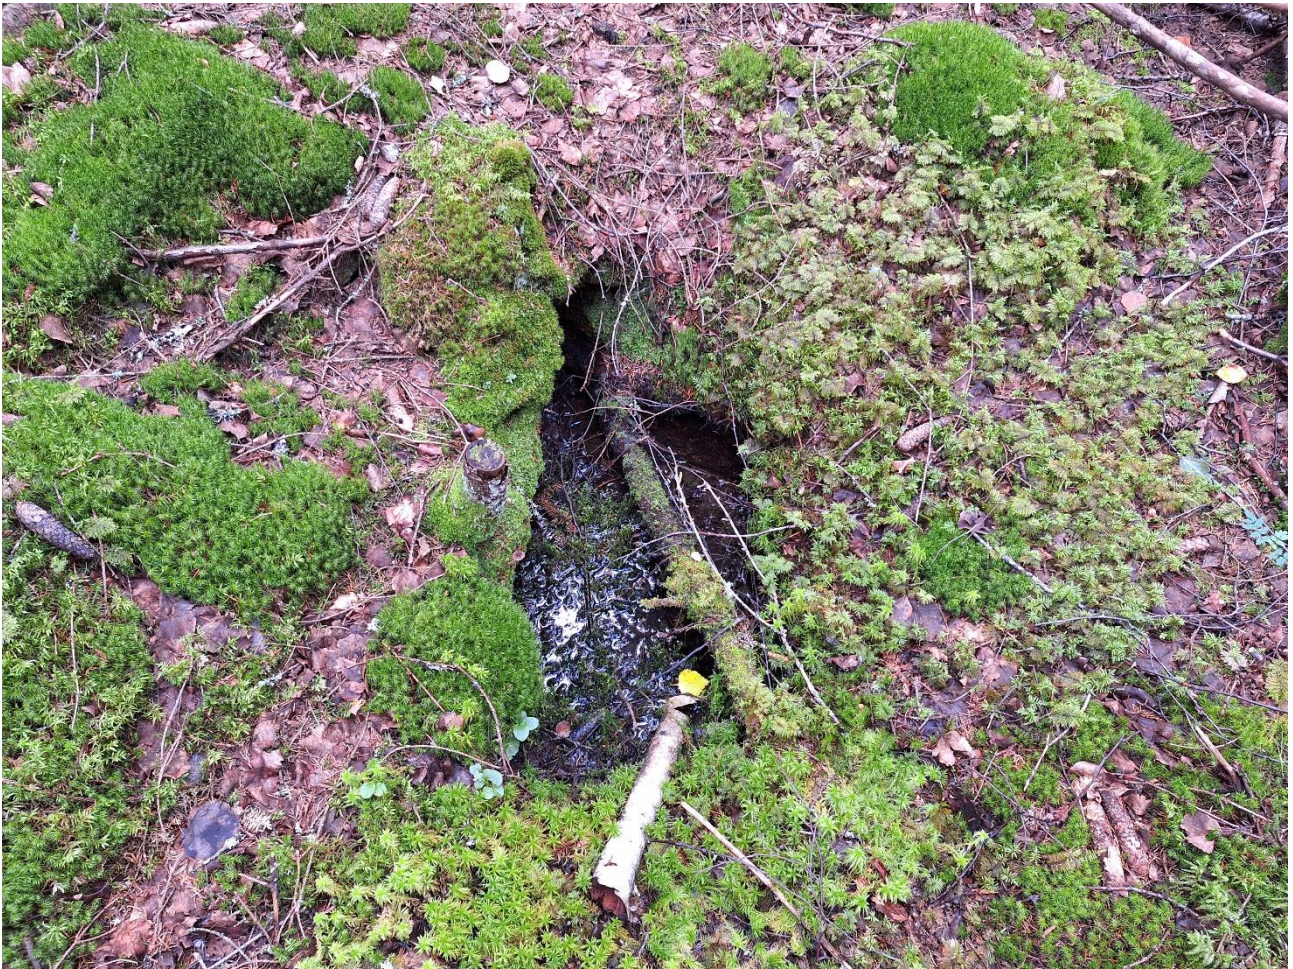
Ojan ja rinteiden välisessä korvessa pieni noin 0,4 x 0,8 m kokoinen avolähde (kuva 30). Lajistoa kuirisammal (*Calliergon sp.*) ja okarahkasammal, lähiympäristössä myös muita rahkasammalia. Lähteen välitön lähiympäristö luonnontilaisen kaltainen. Veden lämpötila 8,5 astetta. Lähde on vesilain (27.5.2011/587) 2. luvun 11 §:n mukainen lähde. Kohde sijaitsee kaavan VL-alueella.

Kuva 30. Pieni avolähde Korvenjärven notkossa.

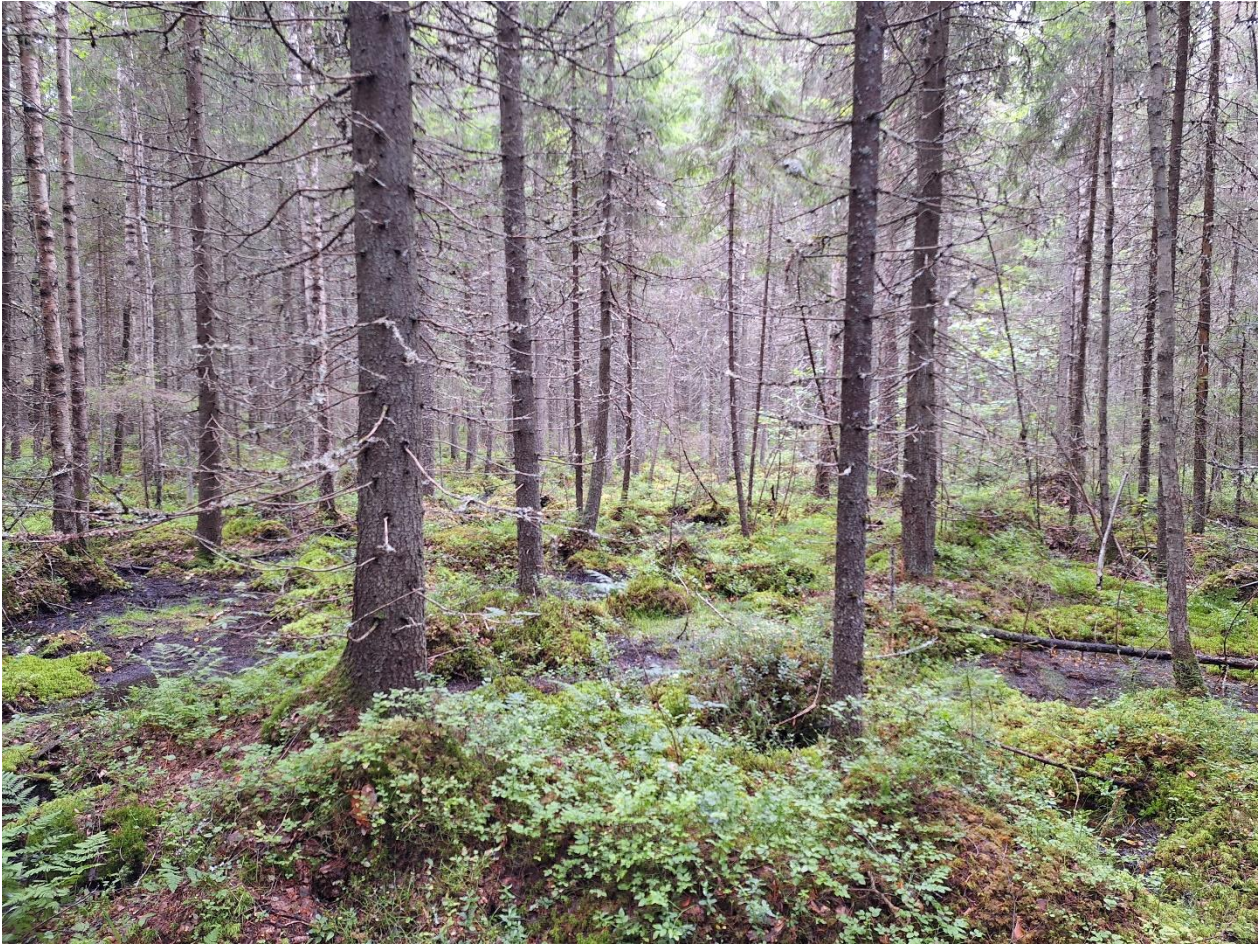
Kortejärven koillispuolella rinteessä on tihkupinta-alue, jossa maaston painaumiin muodostuu myös allikoita (kuva 31). Aluerajaus on esitetty kuvan 28 kartassa. Ne eivät ole varsinaisia avolähteitä, vaan tihkuva pohjavesi ja rinteestä valuvat pintavedet kerääntyvät maaston painaumiin. Veden lämpötila vaihteli +8–14 asteessa. Alueella on selvästi pohjavesivaikutteisuutta ja tihkupintaa, mutta myös pintavesiä kerääntyy alueelle. Alue on vesilain (27.5.2011/587) 2. luvun 11 §:n mukainen lähde (tihkupinnat). Alue on kaavassa merkattu C1-keskustatoimintojen alueeksi. Rakentamista tihkupinta-alueelle tulisi välttää ja jättää riittävä suojavyöhyke.

Kuva 31. Tihkupinta-aluetta Kortejärven läheisyydessä.

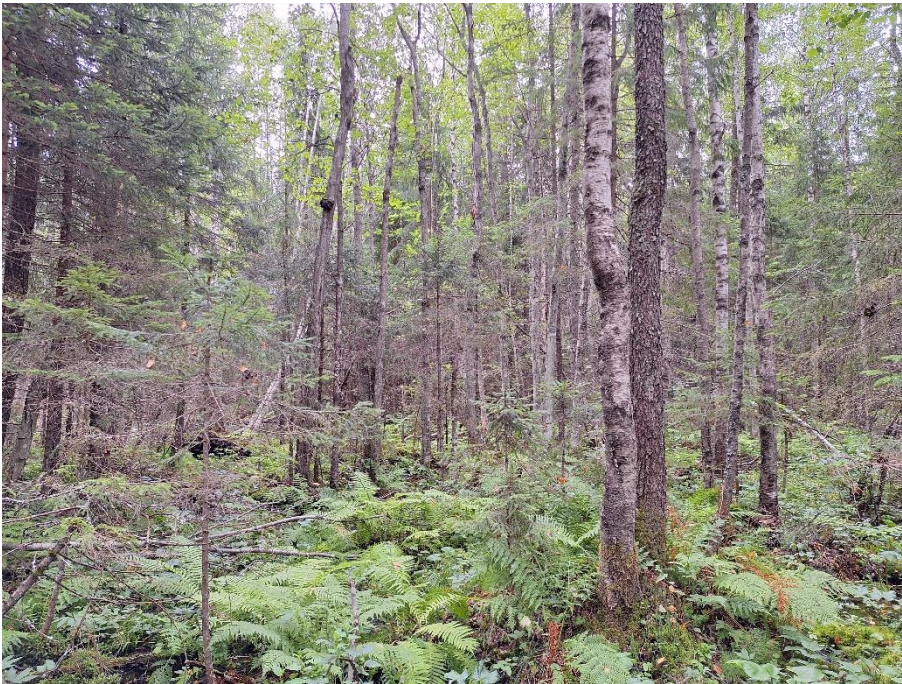
Laaja-alainen pohjaveden purkautumisalue ja rinteiden reunalla selvä purkautumispaikka, jossa noin 3 x 2 metrin kokoinen lähdeallas (kuva 32 ja 33). Vesi kylmimmillään allikossa +8 astetta, muut mittaukset alueelta allikon alavirran puoleisella tihkupinta-alueilla +11–14 astetta. Lajistona allikossa ja alueella hetealvesammal, lehvasammalet, okarahkasammal, kotkansiipi, rönsyleinikki, hiirenporrassammal, otaluhtasammal ja palmusammal. Alue saattaa täyttää luonnonsuojelulain mukaisen tervaleppäkorven määritelmän. Tervaleppä ei koko alueella kuitenkaan ole valtapuulaji, vaan alueella on paljon muun muassa koivua. Alue on pysyvästi pohjavesi- ja pintavesien vaikutuksesta kostea ja tervaleppä on paikoin valtapuuna. Alue vaatisi tarkemman luontoinventoinnin ja määrittelyn. Alue on kaavassa merkattu C1-keskustatoimintojen alueeksi.

Kuva 32. Alueella on paikoin tervaleppää runsaasti.

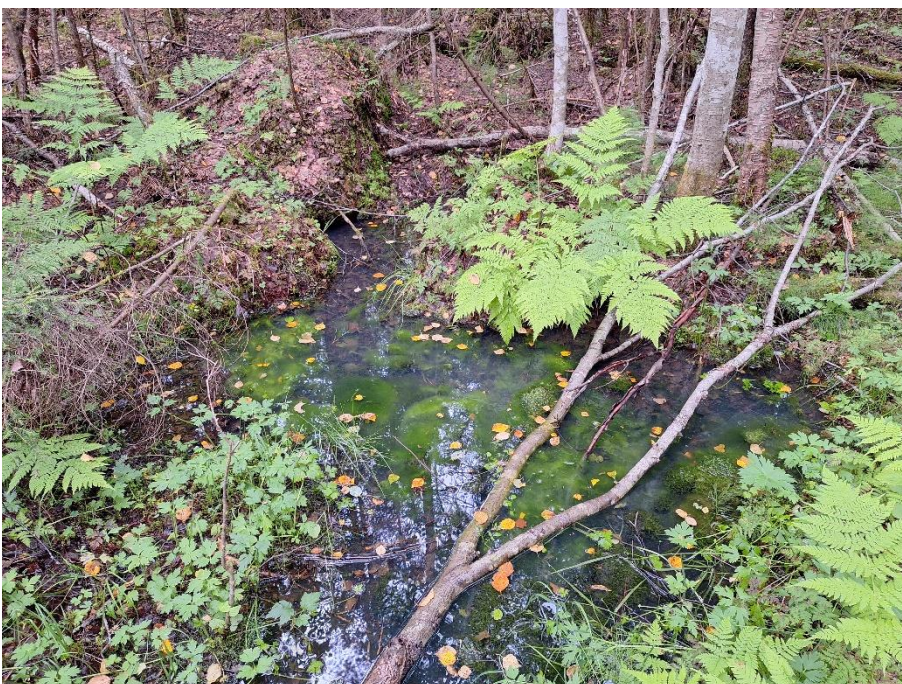
Kuva 33. Allikko.

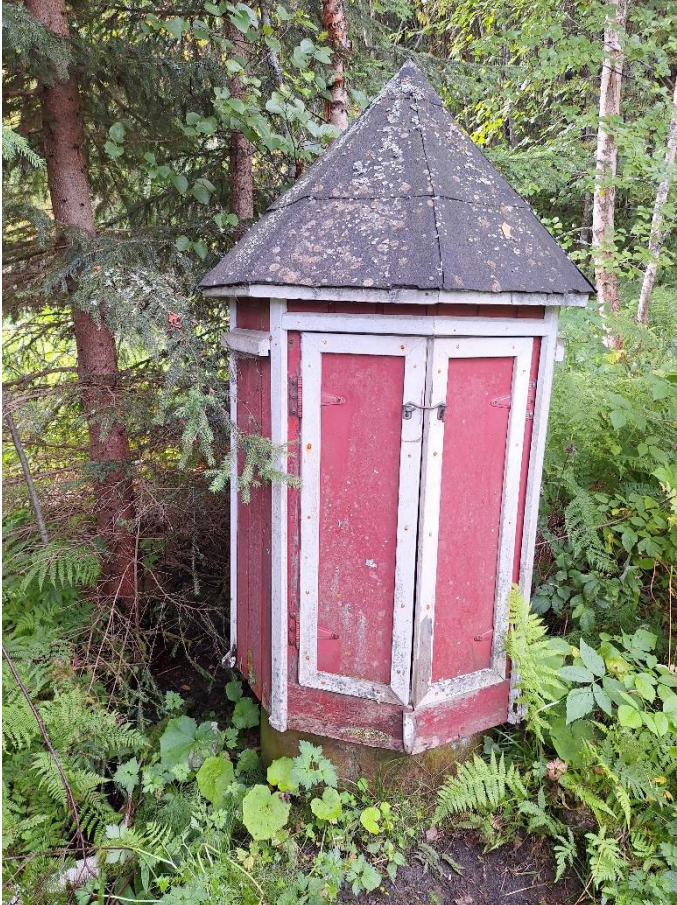
Maastokartalle merkattu lähde, johon on rakennettu kaivo ja kaivon päälle rakennelma (kuva 34). Lähteestä tihkuu pohjavettä maastoon. Lähde on selvästi muuttunut ominaispiirteiltään eikä sitä nykytilassaan voida pitää vesilain (27.5.2011/587) 2. luvun 11 §:n mukaisena lähteenä.

Kuva 34. Lähde on pilattu rakentamisella.

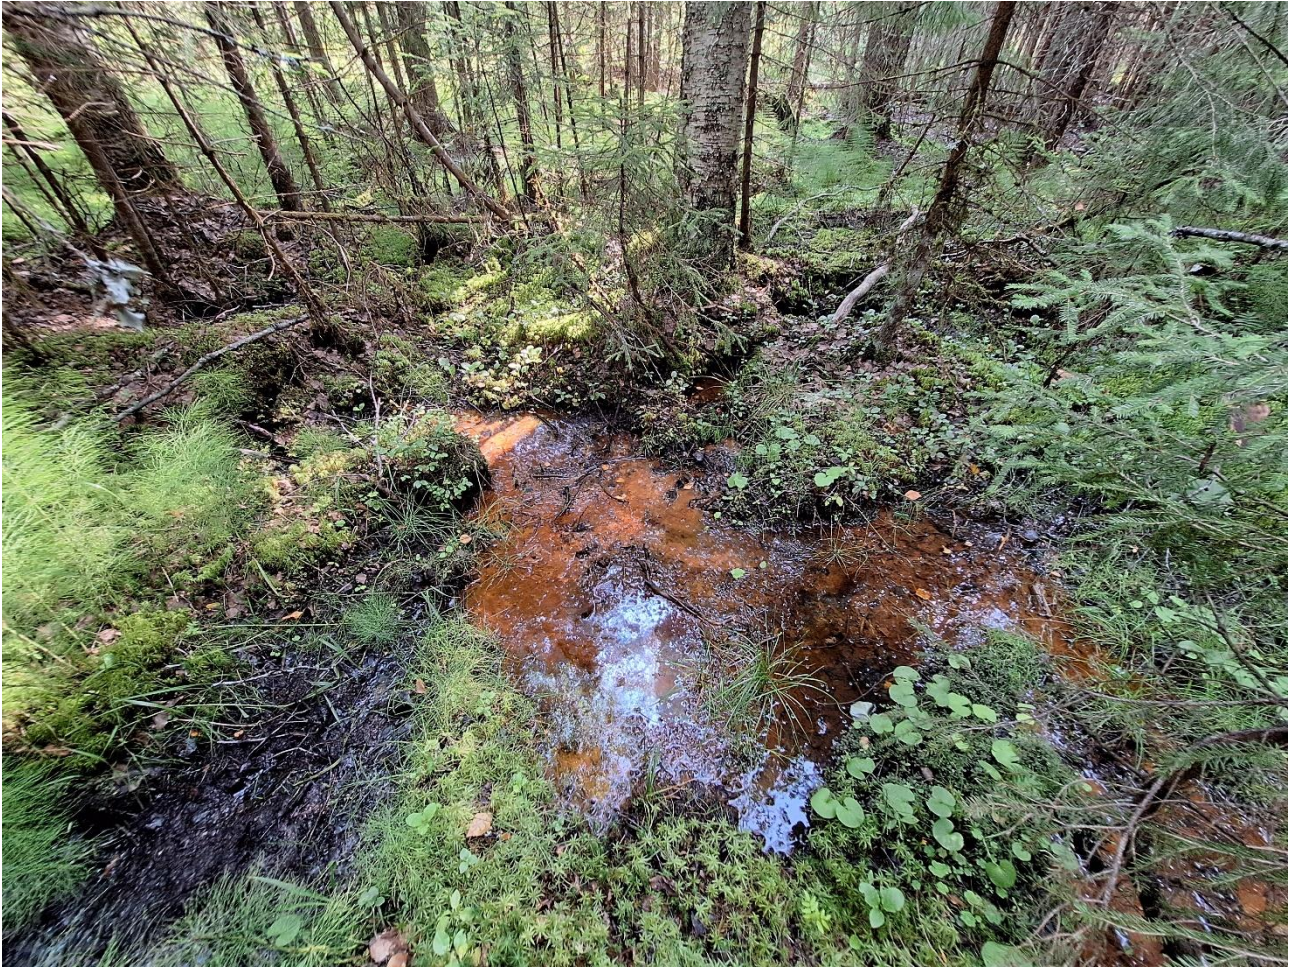
Kuva 35. Avolähde Palomäen länsirinteen alapuolella.

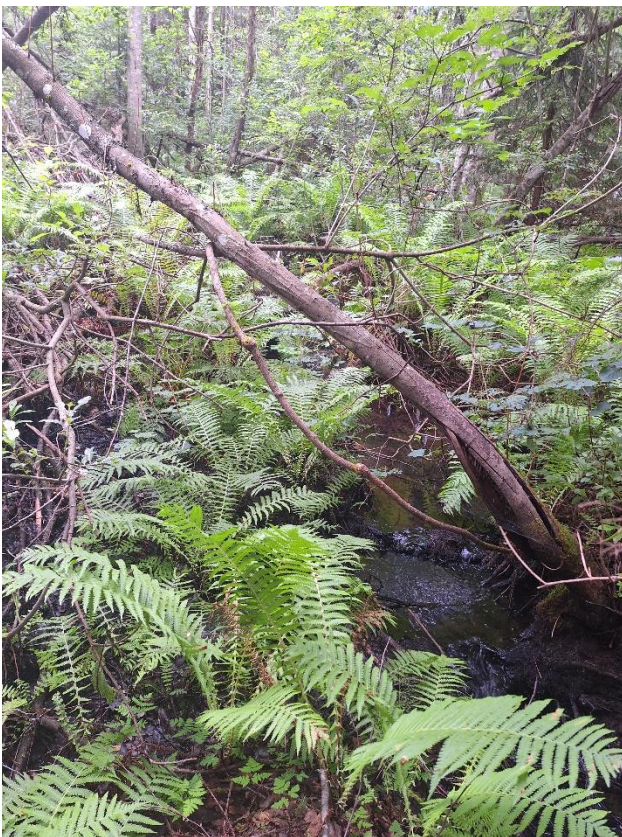
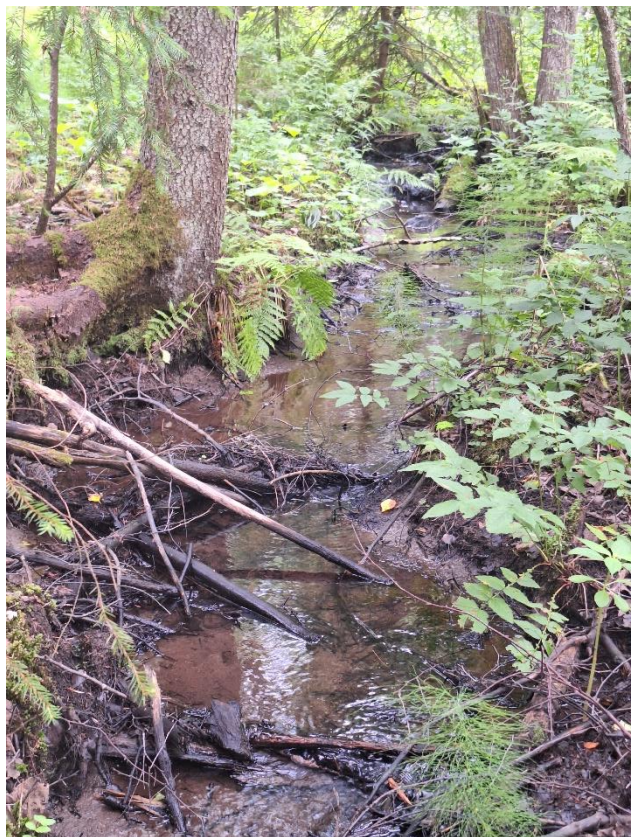
Luonnontilaisen kaltainen noro (kuva 37). Aikoinaan suoristettu, mutta osittain jo palautunut ominaispiirteeltään: uomassa on pienipiirteistä mutkittelua, pohjanlaadun vaihtelua ja syvyysvaihtelua. Yhteys yläpuoliseen luonnontilaisempaan uomajaksoon ja lähteeseen luovat norosta kokonaisuutena luonnontilaisen kaltaisen pienvesikokonaisuuden (ks lähteet kohde 1, Purot ja norot kohde 1.). Noron alaosa ei ulotu kaavan alueelle. Pohjoisosa ulottuu kaavan VL-alueelle. Uoma on vesilain (27.5.2011/587) 2. luvun 11 §:n mukainen noro.

Kuva 36. Höytiäiseen laskevan noron yläosa on hyvin luonnontilaisen kaltainen ja uoman varressa kotkansiipilehtoa.

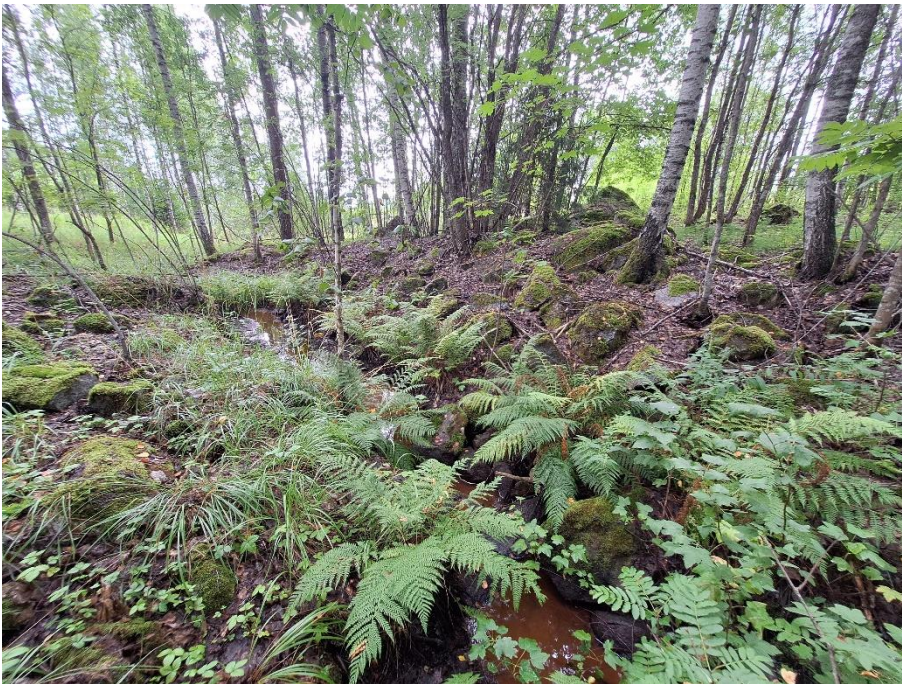
Moottoritien ja Sääksjärven välissä sijaitseva uoma, joka laskee Sääksjärveen kuntarajalla (kuva 38). Sitä voidaan pitää vesilain mukaisena luonnontilaisen kaltaisena purona, vaikka uoma on hyvin selvästi perattu. Valuma-alueen rakentaminen ja tieverkosto ovat muuttaneet voimakkaasti hydrologiaa. Kiinteistölle menevän tien eteläpuolella on voimakkaasti perattu kivinen koskijakso, uoma leveydeltään noin 1,5 metriä. Veden lämpötila oli 15,1 astetta. Purossa on selvää ennallistamispotentiaalia. Kohde sijaitsee kaavan TP-4 (työpaikka) alueella.

Kuva 38. Sääksjärveen idästä moottoritien vieressä virtaava uoma on perattu, mutta puomainen.
