# Sääksjärven osayleiskaavan pienvesiselvitys

Lempäälän kunta

Lempäälän Lehtivuori vesistöselvitys

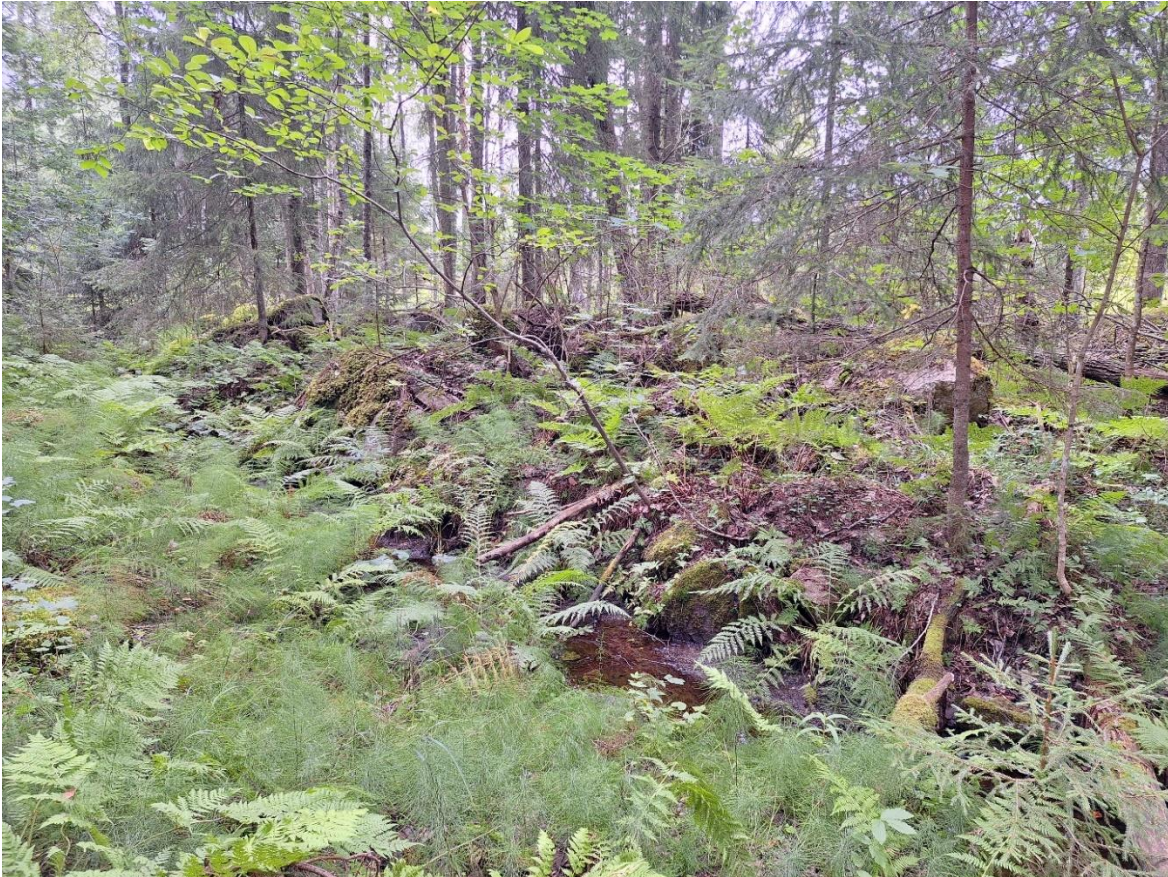
metsälakirajauksen sisällä. Metsälakirajauksen ylävirran puoleista uoman osuutta on hyvin selvästi aikoinaan kaivettu ja ojitettu. Veden lämpötila +14 astetta. Luonnontilaisen kaltainen noro kokonaisuutena, jonka luontoarvot keskittyvät selvästi metsälakikohteen rajauksen sisälle. Noron yläosaan rinteeseen oli kansalaishavaintona ilmoitettu lähde. Alueelta löytyi pieniä allikoita, joissa oli hyvin vähän vettä. Selviä pohjavedenpurkautumispisteitä ei havaittu, vaan vähäinen tihkuva pohjavesi sekoittuu alueen pintavesiin. Veden lämpötila alueella oli 13,4 astetta. Muuttuneisuudesta huolimatta uomaa voidaan pitää vesilain (27.5.2011/587) 2. luvun 11 §:n mukaisena luonnontilaisen kaltaisena norona. Kohde sijaitsee kaavan VL-alueella.

Kuva 39. Norossa on jälkiä perkauksista, mutta kokonaisuutena noro on luonnontilaisen kaltainen. Yhdessä Rajajärventien suunnalta laskevan uoman kanssa uomat muodostuvat luonnontilaisen kaltaisen pienvesikokonaisuuden (kohde 6).

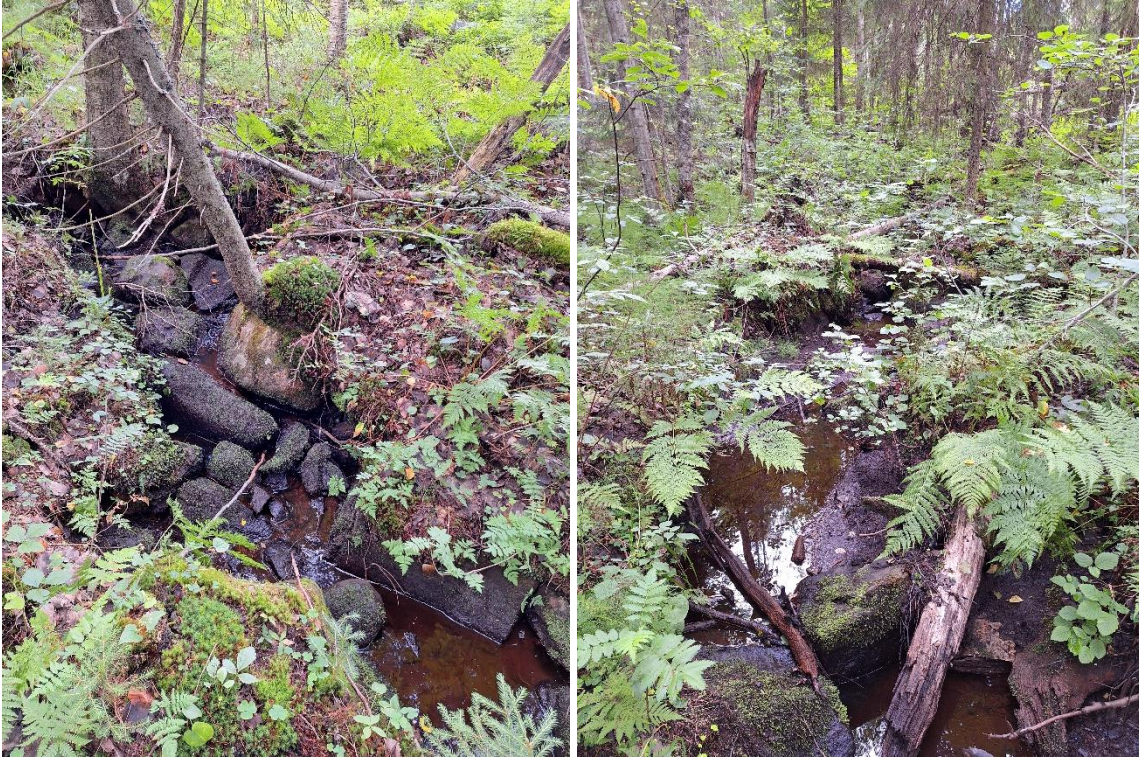
Kuva 40 ja Kuva 41 . Ammeljärveen laskeva noro vaikuttaa selvästi kausikuivalta. Rinteessä sijaitseva koskijakso on hyvin luonnontilaisen kaltainen.

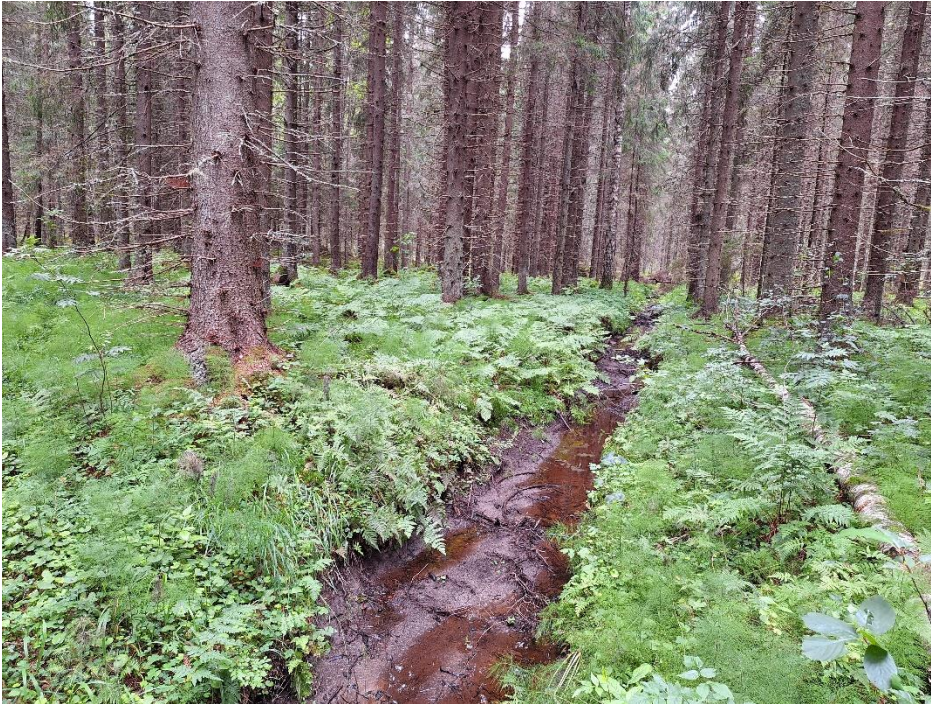
Kuva 42. Alempana Ammejärveen laskeva uoma on selvästi kaivettu ojaksi.

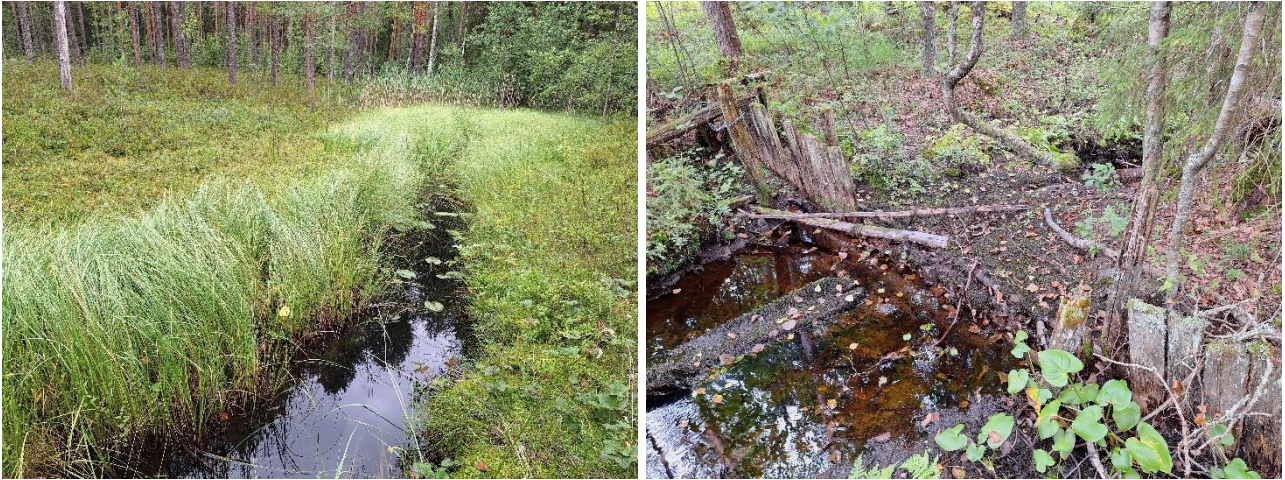
Kortejärven laskupuroa on aikoinaan voimakkaasti perattu. Perkauksista huolimatta puro on selvästi vesilain mukainen puro, mutta sen luonnontila on heikentynyt (kuva 45). Puroa inventointiin järvestä alavirran suuntaan noin 270 metrin pituudelta, kaavan VL-alueelta. Lähempänä järveä puro on luonnontilaisen kaltainen: puroon on palautunut jonkin verran mutkittelua ja purossa kasvaa vesisammalta (isonäkinsammal). Purossa on ollut myös puurakenteinen säännöstelypato, jolla on mahdollisesti nostaa järven pintaa, joka on perkausten jälkeen todennäköisesti ensin laskenut (kuva 46). Pato on kuitenkin purettu tai hajonnut itsestään. Puroon laskee useita oja ympäröiviltä turvemaa-alueilta. Alueella on havaittavissa vanhaa mutkittelevaa uoman pohjaa rantavyöhykkeellä.

Kuva 45. Kaitajärven laskupuron yläosassa rantakasvillisuus on saraikkoo ja uomassa kasvaa ulpukkaa.

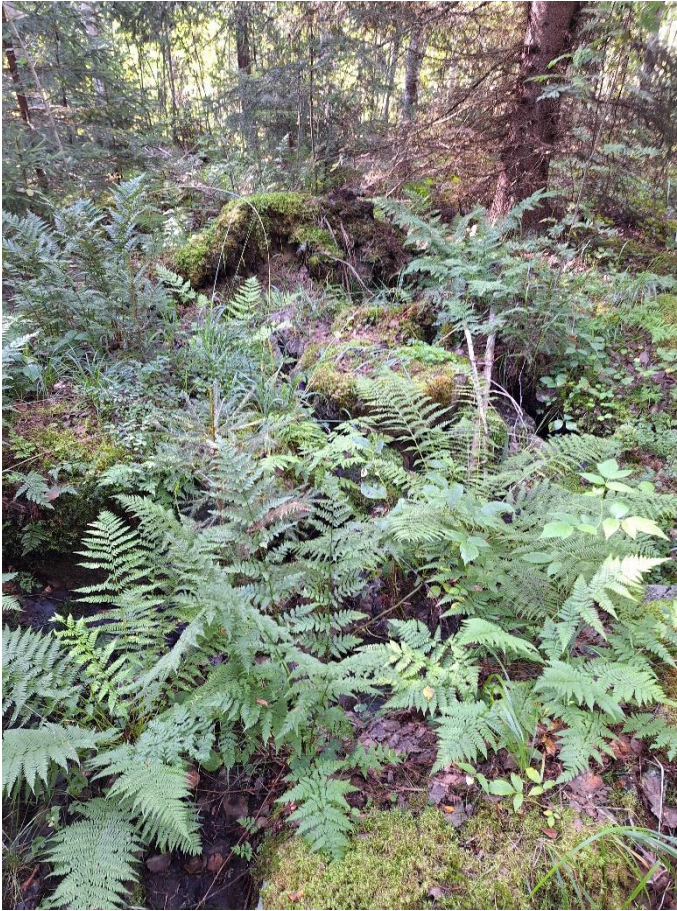
Kuva 47. Palomäen noro erottuu lähiympäristöstään kasvillisuudellaan.

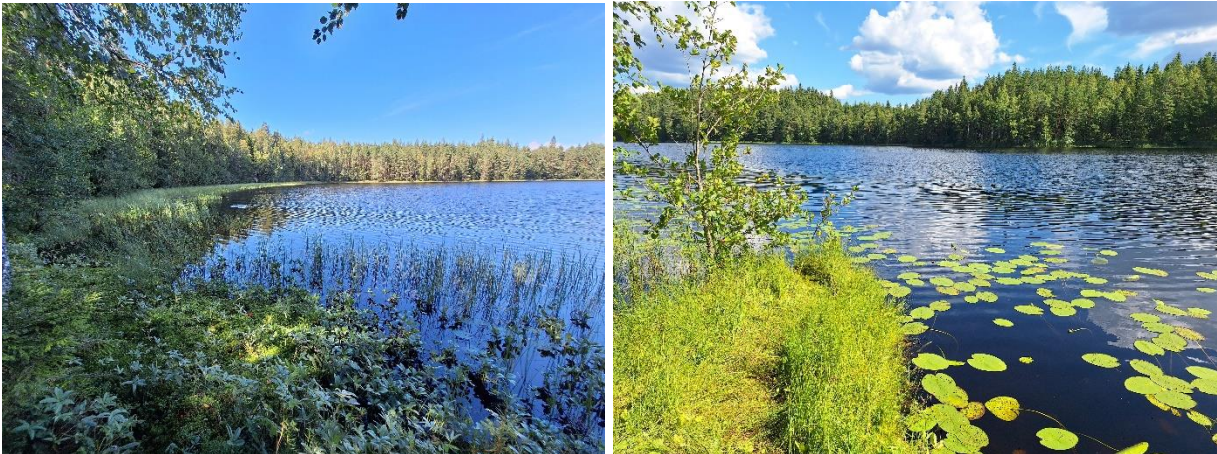
Kaitajärven vesialueella rantoja kiertää saraikko ja ulpukkavyöhyke ja keskemällä kasvaa paikoin lummetta (kuva 48 ja 49). Rantaluhdilla lajistona muun muassa kurjenjalkaa, raatetta, rahkasammalia ja suopursua. Lajitietokeskuksen (Laji.fi) tietojen mukaan Kaitajärven läheisyydessä esiintyy suvantonäkinsammalta (NT, silmällä pidettävä laji). Kokonaisuutena järvi rantavyöhykkeineen on hyvin luonnontilaisen kaltainen. Lievää muuttuneisuutta ovat aiheuttaneet järveä kiertävät polut, virkistyskäyttörakenteet ja todennäköinen vedenpinnan laskeminen laskupuron perkauksena seurauksena.

Kuva 48 Kaitajärven länsipäätä. Kuvassa erottuu luhtainen rantasoistuma, saravyöhyke ja etäämmällä vesialueella kasvavaa ulpukkaa ja lummetta.

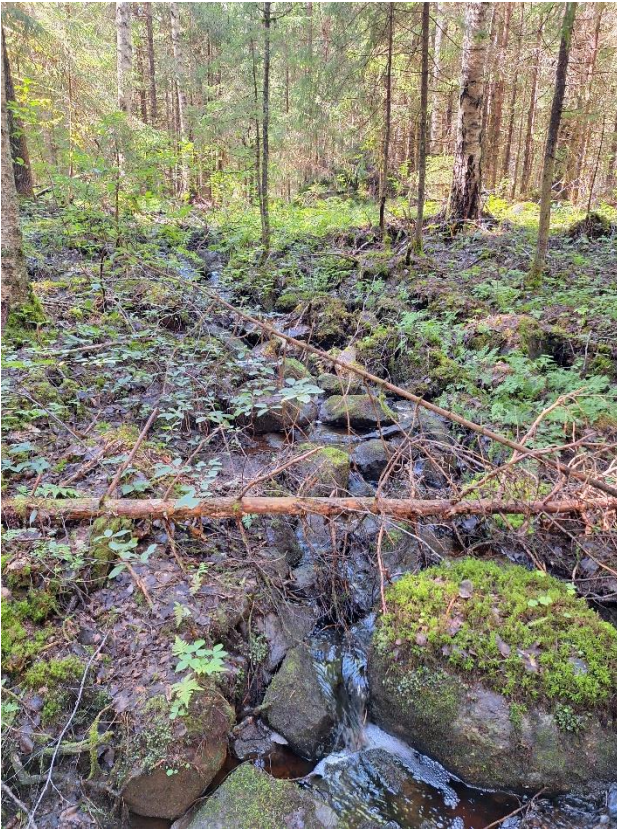
Isonkivenmaan alueelta kohti Ahostenjärveä virtaava uoma on kokonaisuudeltaan luonnontilaisen kaltainen uoma sähkölinjan ja rinteiden alareunan väliseltä alueelta (kuva 50). Uomaa inventointiin myös ylempää niin pitkälle kun se on näkyvässä maastokartalla, mutta sähkölinjasta ylävirtaan uoma on hyvin ojamainen. Noroon purkautuu kuitenkin hieman pohjavettä ojitetusta korvesta. Kylmimmillään vesi oli ojassa 11,2 astetta. Jakso sisältää erityyppisiä uomajaksoja koskialueista hidasvirtaisempiin luhtaisiin jaksoihin. Uomaa on paikoin perattu, mutta uomassa on havaittavissa noroille tyypillisiä ominaispiirteitä, mutkittelua, leveyden ja syvyyden vaihtelua ja pohjanlaadun vaihtelua. Koskijaksot lisäävät uoman monimuotoisuutta. Lämpötila vaihteli 14–15 asteen välillä. Lajitietokeskuksen (Laji.fi) tietojen mukaan noron varrella esiintyy lahojaviosammalta (erittäin uhanalainen, rauhoitettu, luontodirektiivillä suojeltu laji). Muuttuneisuudesta huolimatta uomajaksoja voidaan pitää vesilain (27.5.2011/587) 2. luvun 11 §:n mukaisena luonnontilaisen kaltaisena norona. Alue on kaavassa TP-4 työpaikka-alue, joten uomaan voi kohdistua muutoksia rakentamisen seurauksena.

Kuva 50. Koskijaksoa norossa rinteiden alareunassa.

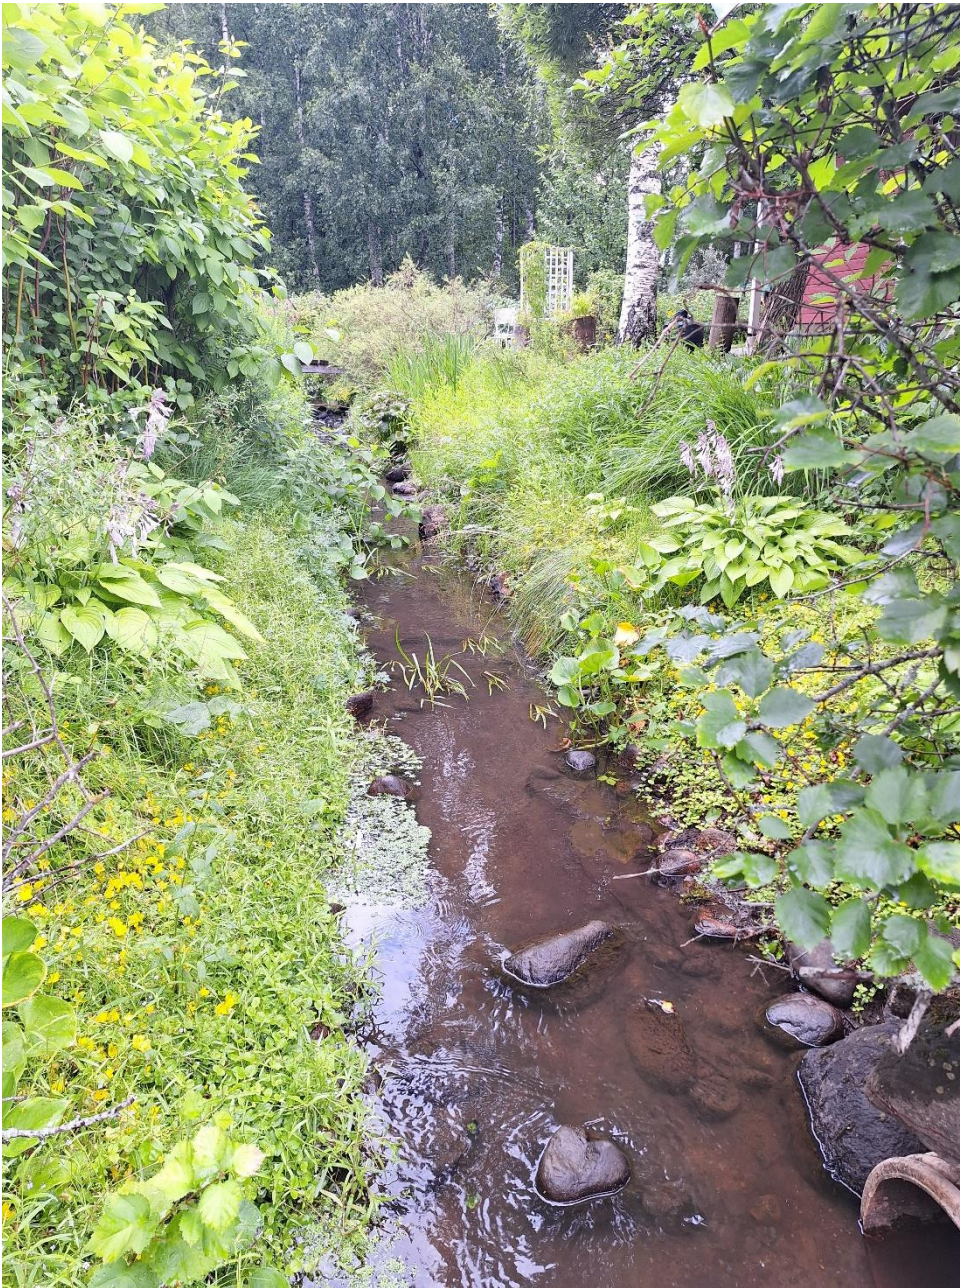
Kuva 51. Iso-Kyynärön laskupuro Höytämöntien ylävirran puolella. Purossa on jonkin verran kivi- ja sorapohjaa.

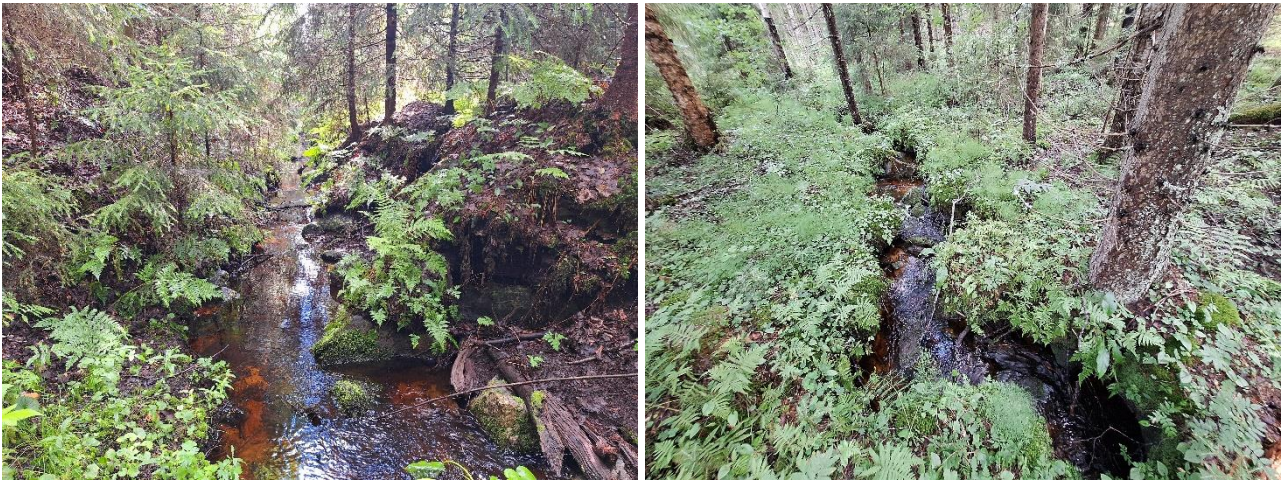
Uoman alaosassa Papintien länsipuolella on hyvin luonnontilaisen kaltainen uomajakso (n 170 metriä) (kuva 54). Uoma mutkittelee, kivien pinnalla on vesisammalia ja uoma on rakenteeltaan muutenkin monipuolinen sisältäen muun muassa leveys ja syvyysvaihtelua. Muuttuneisuudesta huolimatta uomaa voidaan pitää vesilain (27.5.2011/587) 2. luvun 11 §:n mukaisena luonnontilaisen kaltaisena norona. Kohde sijaitsee kaavan MU (maa- ja metsätalousvaltainen alue, jolla on erityistä ulkoilun ohjaamistarvetta). Alueen virkistyskäyttöreittien suunnittelussa ja huollossa sekä metsätaloustoimissa tulee huomioida pienvesikohteet ja jättää riittävä suojavyöhyke norojen ympärille.

Kuva 53 Noron ylin luonnontilaisen kaltainen jakso. Kivi- ja sorapohja luo alueelle monimuotoisuutta, vaikka uomaa on aikoinaan rajusti perattu. Kivien pinnalla kasvaa runsaasti kinnassammalta (*Scapania sp.*).

Kuva 54. Uoman alempi luonnontilainen jakso tien länsipuolella on hyvin luonnontilainen: Uomassa on mutkittelua, syvyysvaihtelua, pohjanlaadun vaihtelua, kivi-sorapohjaista koskijaksoa ja puroille ominaista rantakasvillisuutta.

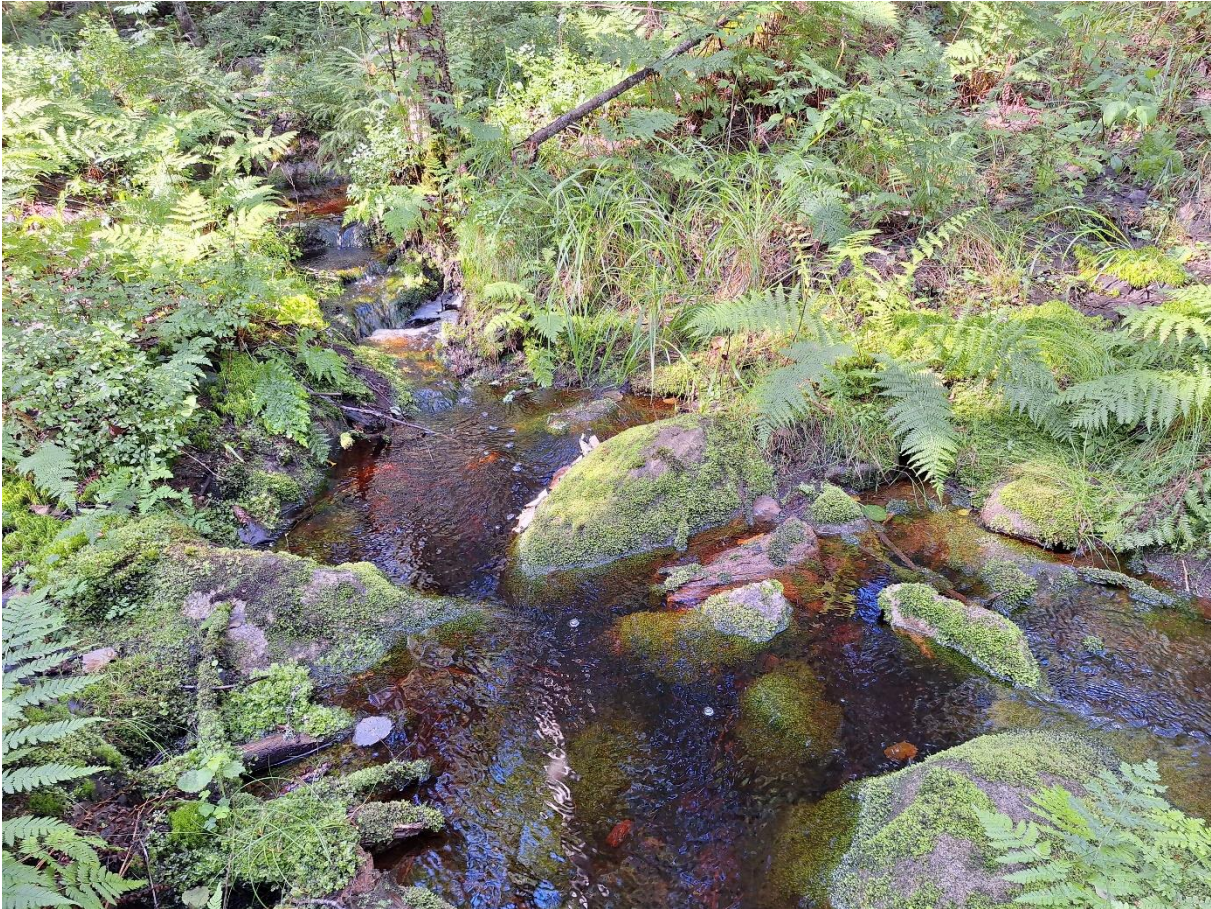
Kuva 55. Koskijaksoa rinteessä. Uoma on hyvin luonnontilainen.

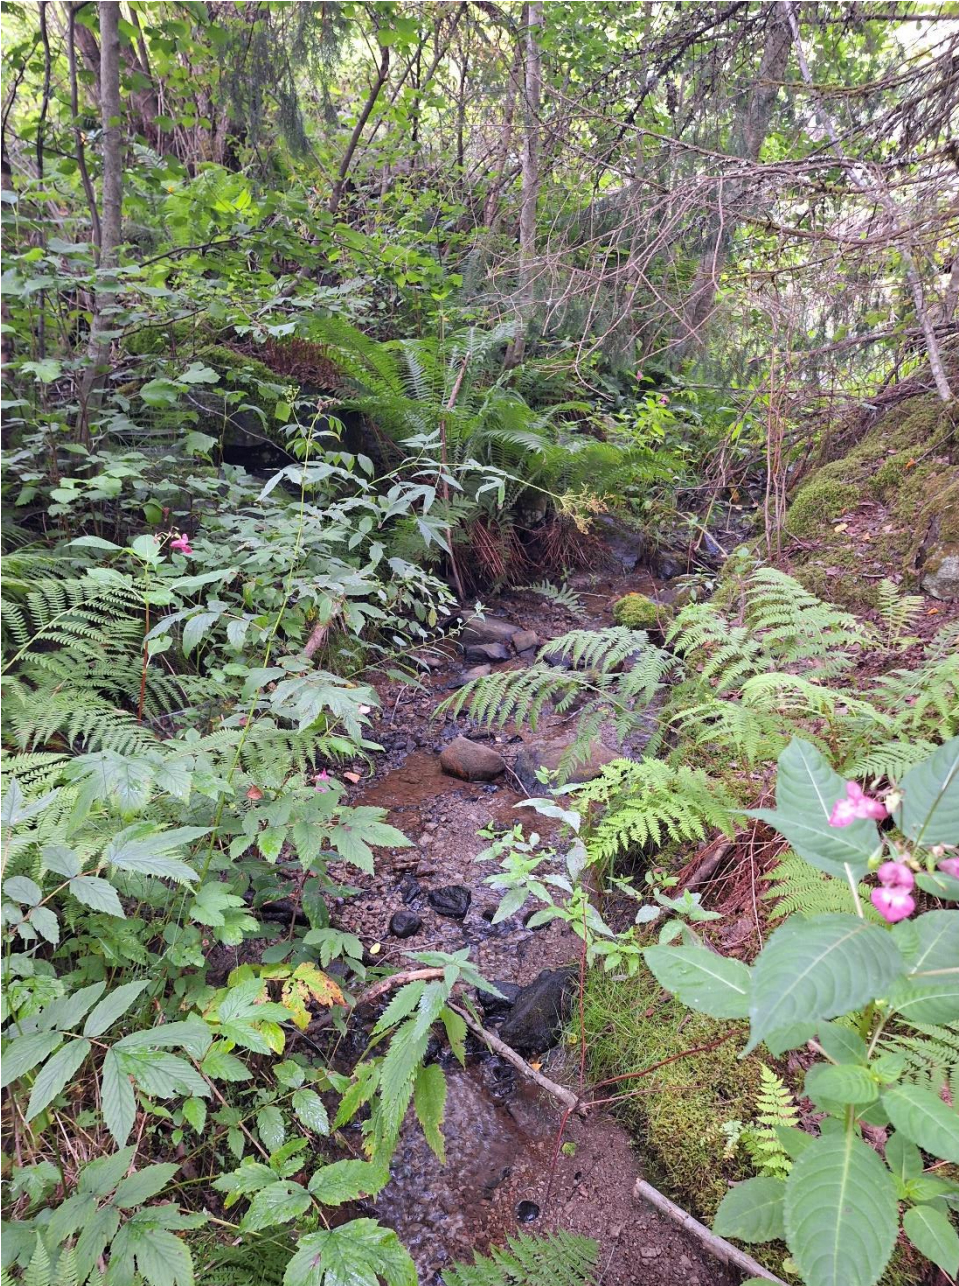
Kuva 56. Puro Tampereentien länsipuolella kohti Ahostenjärveä.

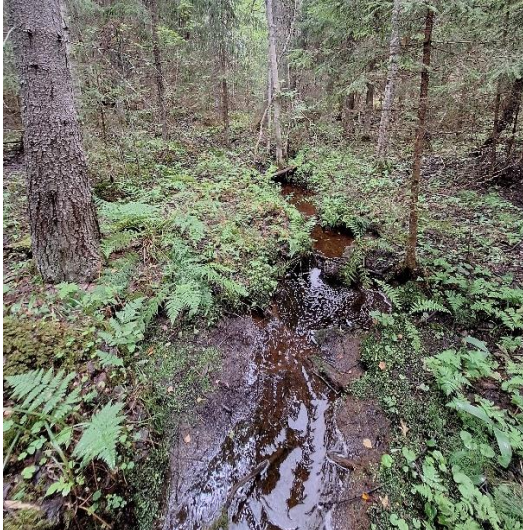
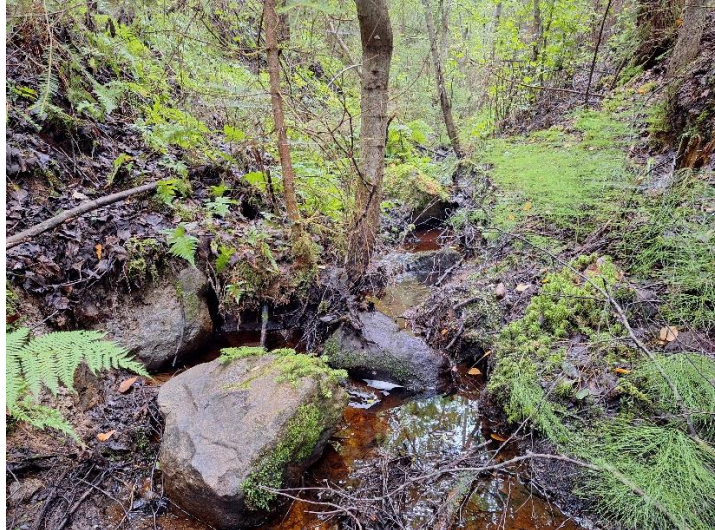
Kuva 58. Noro on ojituksista huolimatta rinteiden alueella luonnontilaisen kaltainen.

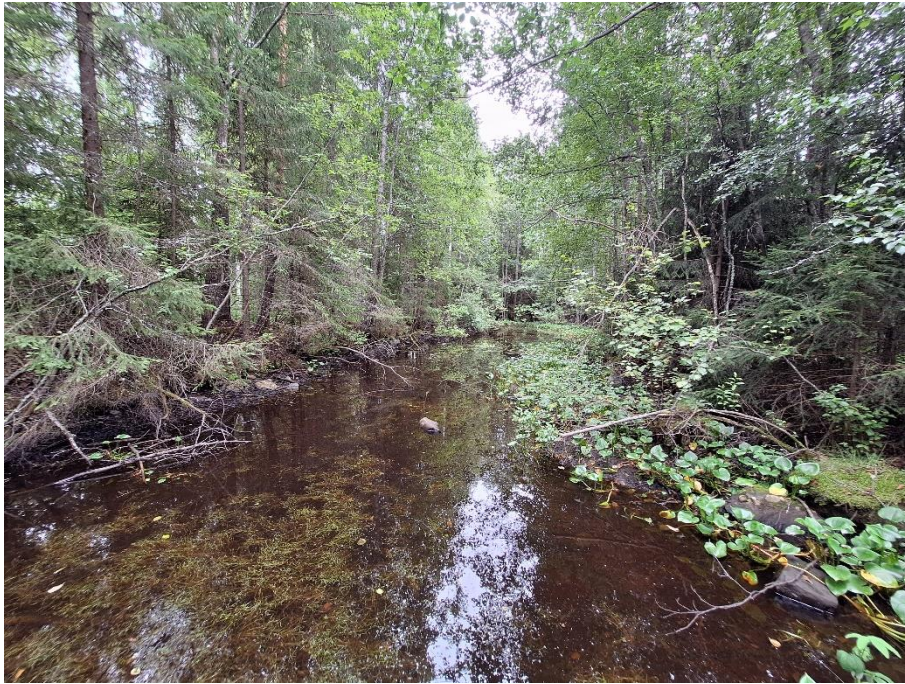
Kuva 63. Kosteikkomainen, ajoittain mahdollisesti osin kuivuva lampi radan vieressä.

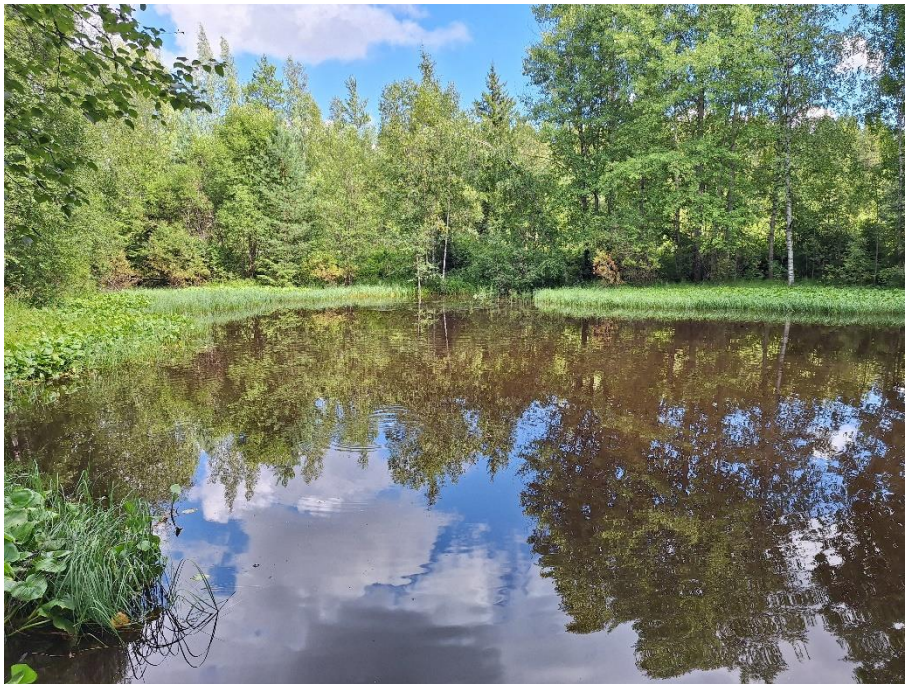
Kuva 64. Lammen reunustaa kiertää kasvillisuusvyöhyke, jossa on runsaana vehkaa ja saraikkoa.
