**LEMPÄÄLÄ**  
**Vanhan Akaa-Tampere-tien linjan**  
**tarkkuusinventointi**  
**Sääksjärven torikorttelin**  
**asemakaavamuutoksen kohdalla**  
**ja Pitkäahteentiellä**  
**2025**

**Tilaaja: Lempäälän kunta**

## Perustiedot

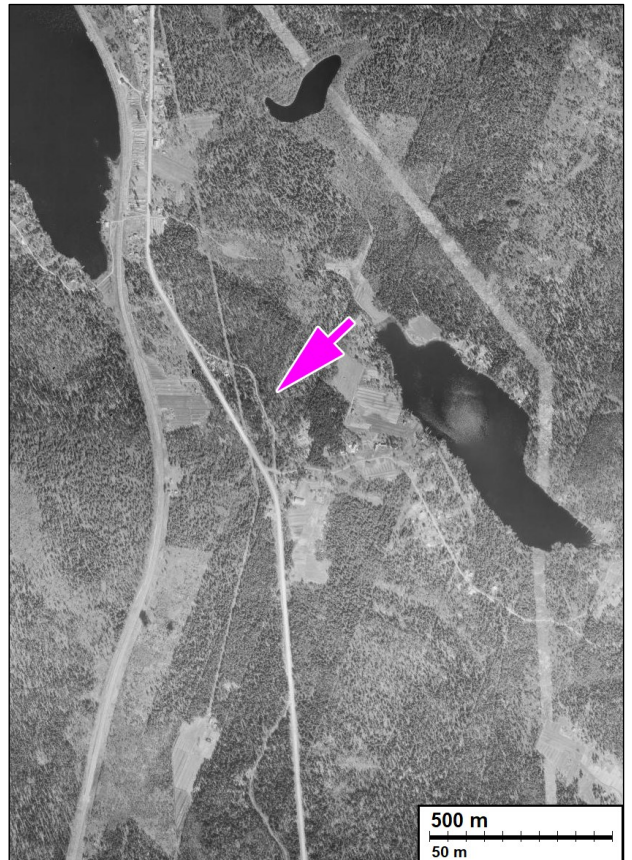
Vasemmalla: Sinipunaisella viivalla vanhan Akaa-Tampere-tien linjaus vuonna 1955 otetussa ilmakuvassa. Oikealla: Tutkittu tielinja 1946 otetussa ilmakuvassa.

Lempäälän pohjoisosassa vanhan tielinjan kulkua on selvitetty Sääksjärven osayleiskaavan täydennysinventoinnissa 2023 (Koskinen). Vanhan tien linjaus paikannettiin vuosina 1776–1805 laaditun kuninkaankartaston, vuodelle 1842 kirjatun pitäjänkartan, 1912 laadittujen senaatin karttojen ja maanmittauslaitoksen asemoiman, vuonna 1955 otetun, ilmakuvaan perusteella.

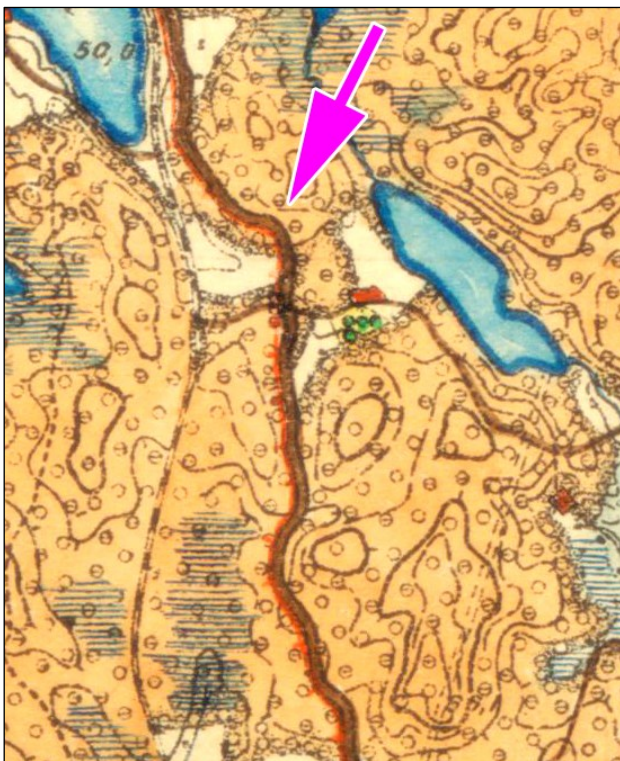
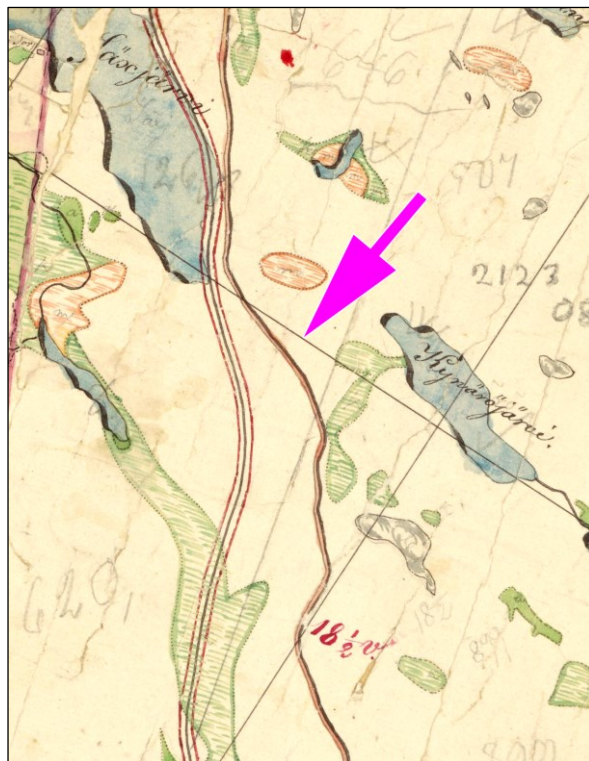
Vasemmalla ylhäällä: Tutkitun tienlinjan osan sijainti vuonna 1912 laaditulla senaatin kartalla. Ylhäällä: Sijainti vuodelle 1842 kirjatulla pitäjänkartalla. Vasemmalla: Sijainti 1776–1805 laaditulla kuninkaan kartastolla.

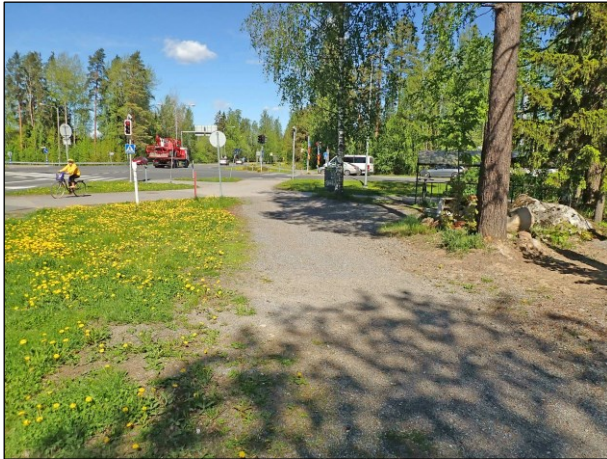
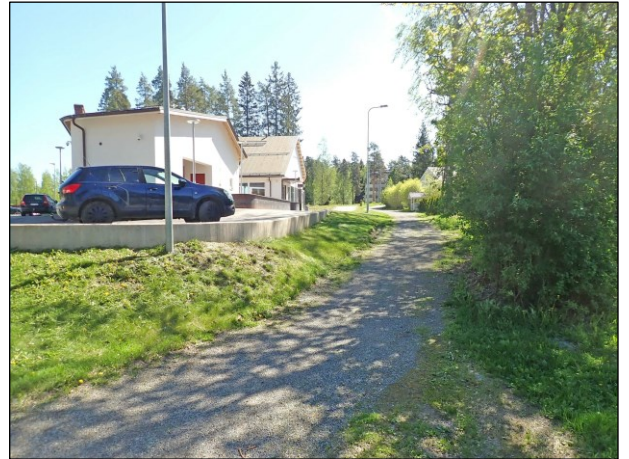
*Vasemmalla:* Vanhan tielinjan pohjoispää, nykyisen Tampereentien ja Sääksjärventien risteyksen luona, luoteeseen kuvattuna. *Oikealla:* Kuva samasta kohdasta kaakkoon vanhan tien linjaa pitkin.

2025 tarkkuusinventoitu osuus tielinjasta alkaa pohjoisessa Tampereentien ja Sääksjärventien risteykseltä. Siitä kaakkoon vanhan tielinjan kohdalla on sorapäälysteinen kevyen liikenteen väylä, joka vaihtuu noin 110 m päässä muokatuksi sorakentäksi. Tästä noin 150 m etelään alkaa tielinjan kohdalla oleva asfalttipäälysteinen autotie, eli Pitkäahteen tie. Pitkäahteen tien ja Lähdekorventien risteykseltä vanha tielinja kulkee etelään, ja sen kohdalla on sorapäälysteinen Paloaukea-niminen tie. Noin 120 m päässä etelässä Paloaukea päättyy poikittain kulkevaan Välimäentiehen. Vanhan tien linja kulkee tästä etelään vielä noin 40 m maansiirron muokatun omakotitalon pihamaan kohdalla ja yhtyy sitten takaisin Tampereentiehen.

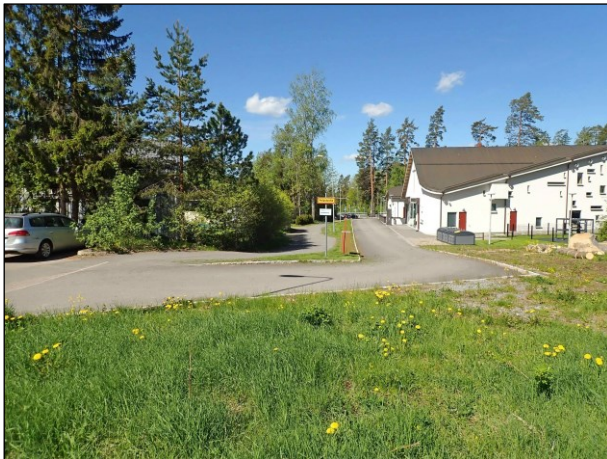
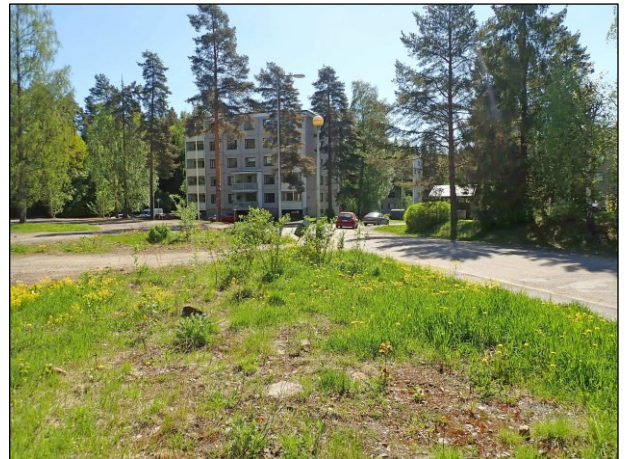
*Vasemmalla:* Tielinjan maasto Pitkäahteentien pohjoispäässä olevan muokatun sorakentän pohjoispuolella. Kuvattu koilliseen, vanhan tien linjaa pitkin. *Oikealla:* Kuva samasta kohdasta kaakkoon, kohti Pitkäahteentien pohjoispäätä.

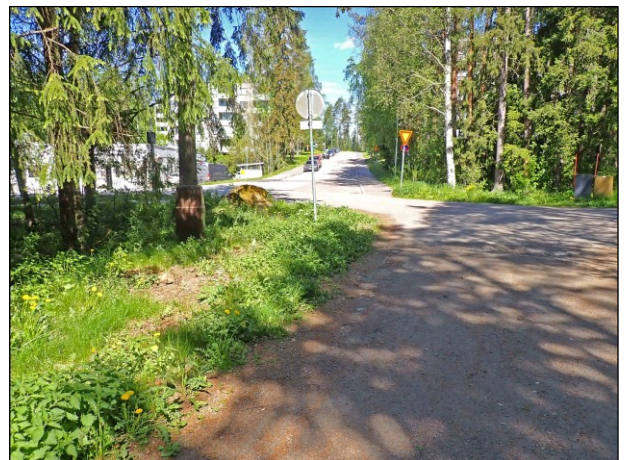
*Vasemmalla:* Tielinja Pitkäahteentien, Lähdekorventien ja Paloaukean risteyksestä pohjoiseen kuvattuna. *Oikealla:* Kuva Paloaukean pohjoispäästä pohjoiseen, eli Pitkäahteentielle päin.

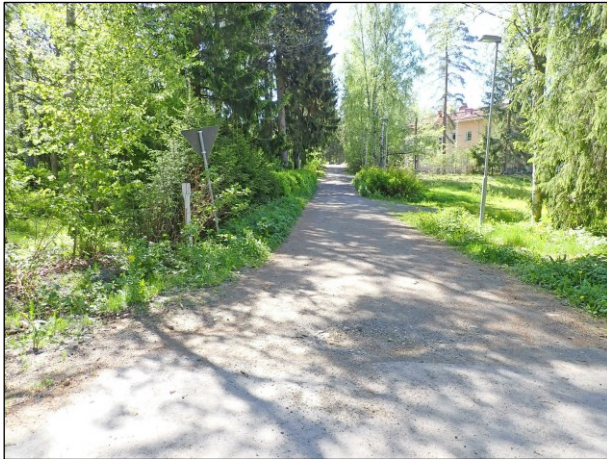
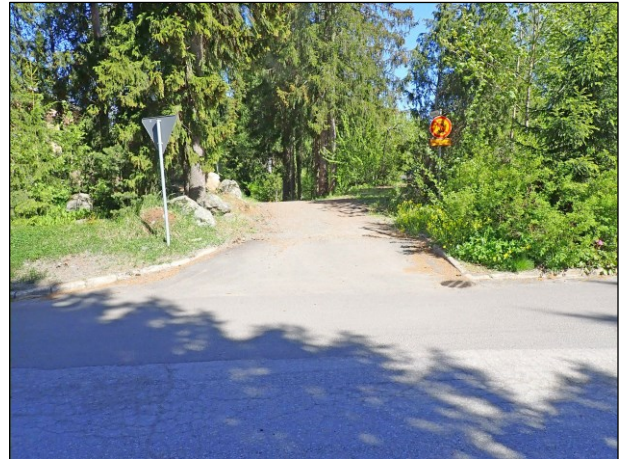
*Vasemmallla:* Paloaukea etelään kuvattuna. *Oikealla:* Tielinja kuvattuna pohjoiseen Paloaukean ja Välimäentien risteykseltä.

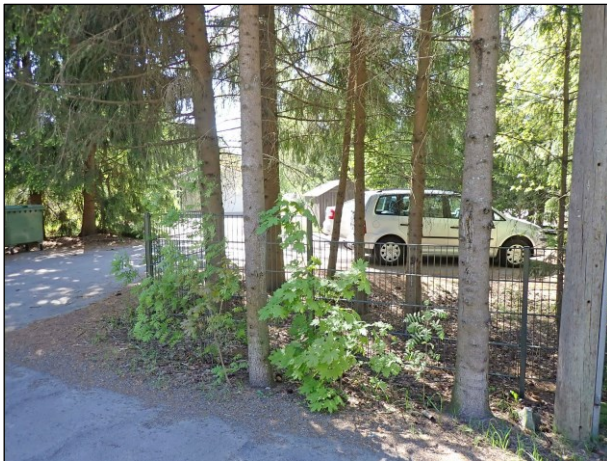
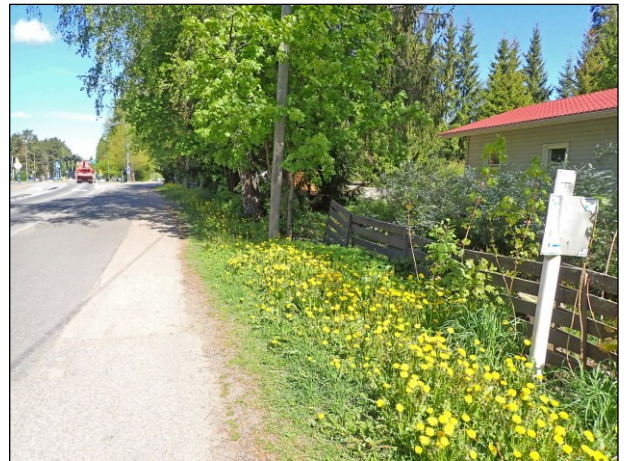
*Vasemmallla:* Paloaukean eteläpuolella oleva kohta, jossa vanha tielinja kulkee omakotitalon pihan läpi. *Oikealla:* Tutkitun tielinjan eteläpää Tampereentiellä. Kuva luoteeseen.
