# Lehtivuoren hajuheinän hydrologinen tarkastelu

Lempäälän kunta  
2024

| <b>Projekti</b> | Hajuheinän hydrologinen tarkastelu |
| <b>Asiakas</b> | Lempäälän kunta |

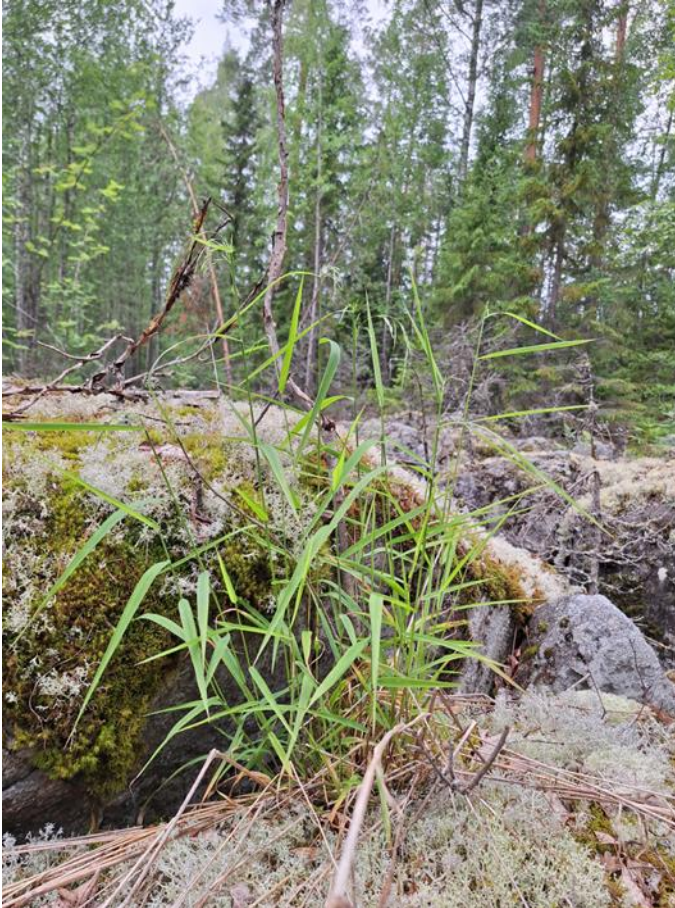
Kuva 2. Hajuheinä on löyhästi mätästävä korkea heinä.

Laji on monivuotinen, varsin korkea heinä. Kasvutapa on löyhästi mätästävä (Kuva 2). Kasvupaikat ovat kuusivaltaisia tai sekapuustoisia, louhikkoisia purovarsilehtoja, puro- tai rotkolaaksojen sammaleisia lohkarkeitä tai lehtorinteitä. Laji voi esiintyä myös kosteissa lehtokorvissa, tervaleppälehdoissa ja purovarsikorvissa. Kasvupaikkojen yhteinen nimittäjä on viileä, kostea pienilmasto. Hajuheinän leviämiskyky siementen avulla on heikko. (Suomen ympäristökeskus 2022).

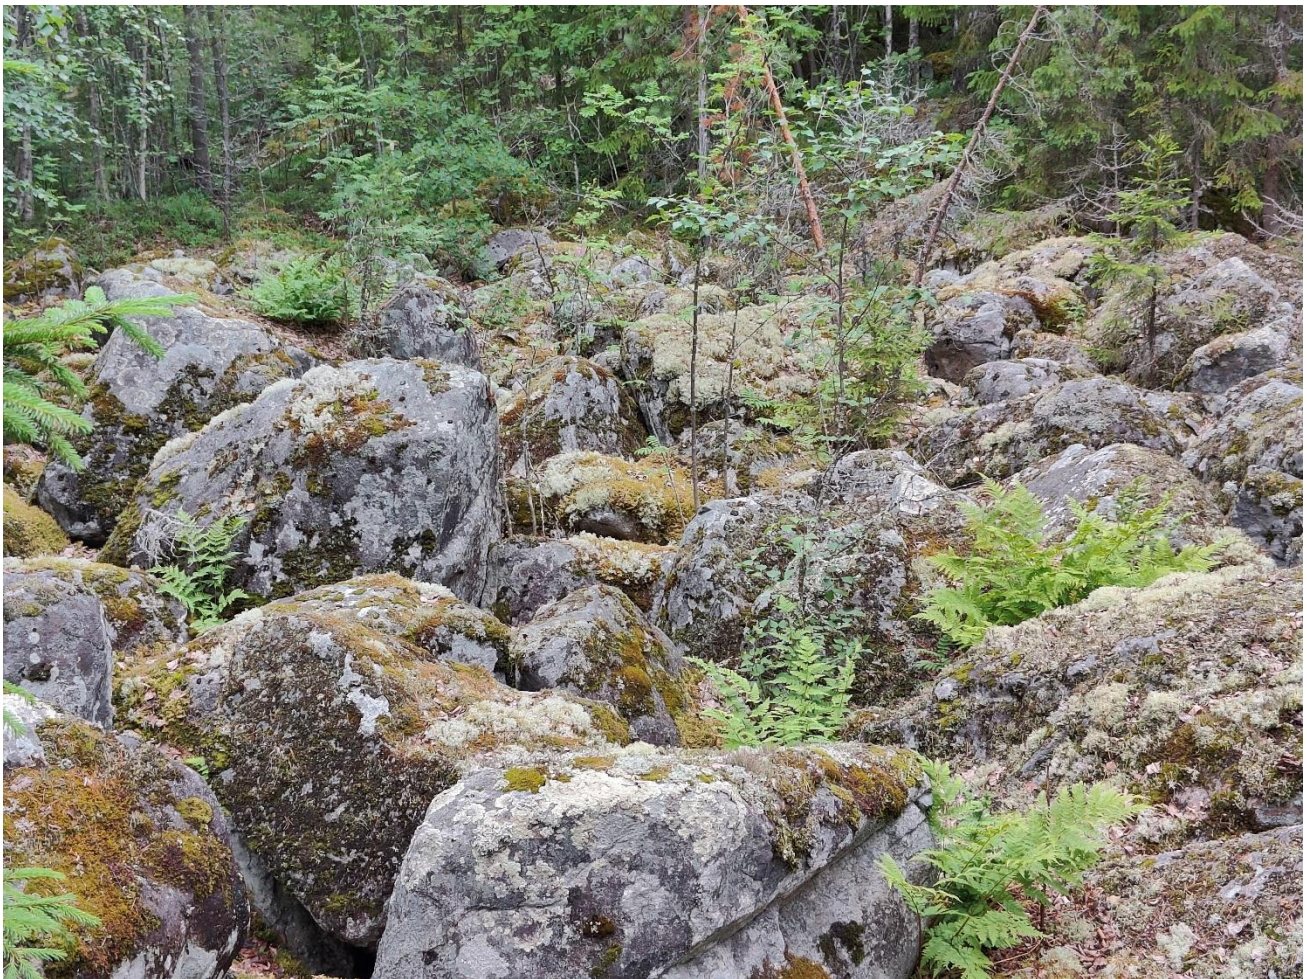
Kuva 5. Hajuheinän läntisempi kasvupaikka lähellä Paunun asuinalueita.

Läntiselle valuma-alueelle merkitty esiintymä on maastoltaan kivikkoinen aukio (Kuva 5). Kivillä kasvaa runsaasti jäkälää ja jonkin verran sammalia, ja kivien väleissä näkyi runsaasti vettä sekä eri sammallajeja. Aukiota reunustaa puusto ja ilmankosteus eroaa tuntuvasti ympäröivän metsän olosuhteista. Alueen länsipuolella on tehty hakkuuta, mutta suojaavaa puustoa oli jäljellä hakkuun ja aukion välisellä kaistaleella.

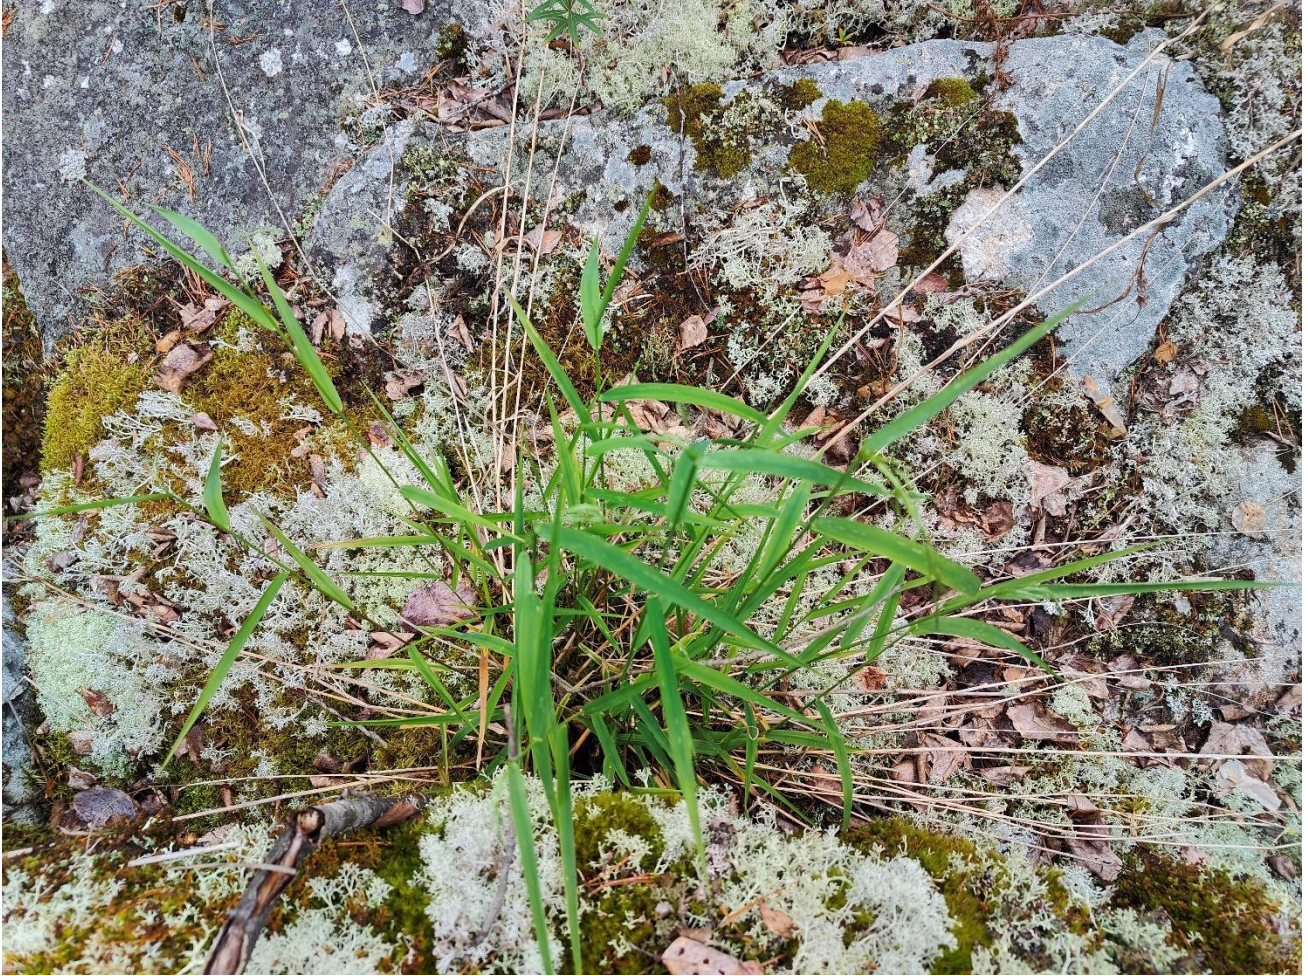
Kuva 6. Hajuheinäk kasvusto Paunun asuinalueen lähellä.

Havaitut hajuheinät kasvavat osin kivien väleissä ja osin kivien päällä (Kuva 6). Hajuheinää havaittiin alueella yhteensä kuudesta eri kohdasta. Esiintymien koko vaihteli siten, että pienin kartalle merkitty havainto käsitti vain yhden nuoren korren ja suurin oli lukuisista korsista koostuva mätäs, jossa oli seitsemän kehittyvää kukintoa. Kahdessa kuudesta kukintoja ei ollut lainkaan ja kolmessa kukintoja oli vain yksi. Havaintopisteet painottuivat selkeästi aukion eteläosaan.

Edellä kuvattujen kaavoitus- ja kuivumisvaikutusten lisäksi hajuheinäesiintymiä voi vaarantaa esiintymispaikoille kohdistuva virkistyskäyttö kuten kävely. Hajuheinät kasvavat alueella suurten kivien pinnoilla ja kivien välissä hyvin ohuella maannoskerroksella (Kuva 6, Kuva 7, Kuva 8), joka on erittäin altis kulumiselle. Maastokäynnillä havaittiin ainakin yhden hajuheinäkasvuston kärsineen todennäköisesti ihmisen kulkemisesta alueella.

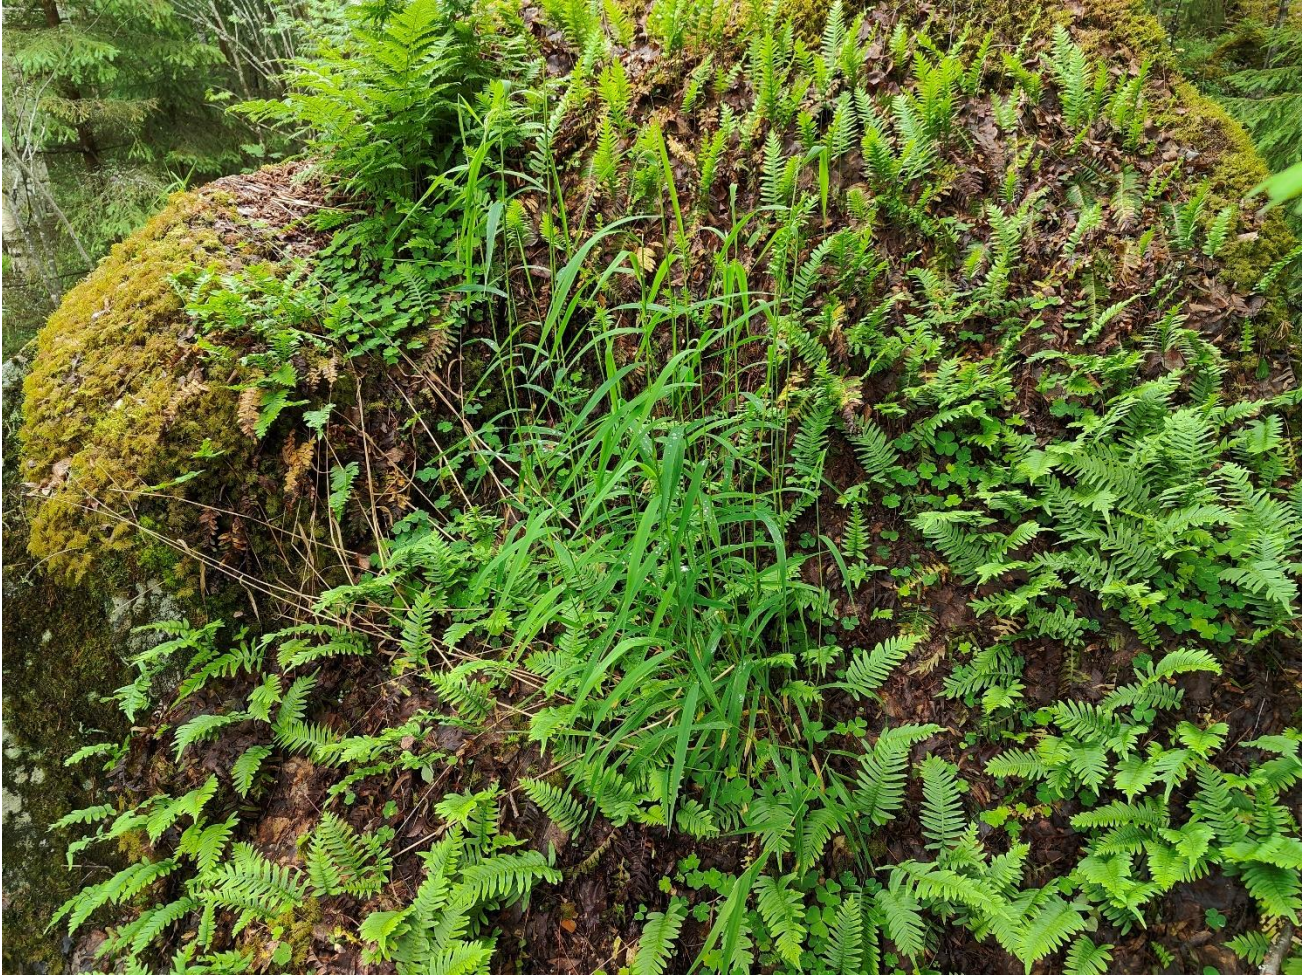
Kuva 7. Hajuheinää itäisemmän esiintymispaikan kalliojyrkänteen edustan suuren lohkareen päällä.

Itäinen valuma-alue kattaa jyrkänteen, jonka louhikkoisessa alarinteessä hajuheiniä kasvaa. Lajia on havaittavissa hieman runsaammin kuin läntisellä valuma-alueella. Myös tällä alueella pienilmasto on havaittavasti kosteampi kuin ympärillä, ja hajuheinähavainnot ovat samalla korkeudella noin puolivälissä

jyrkänteen rinnettä. Puuston varjostuksella on selkeä rooli kokonaisuudessa. Kenttäkerroksessa on jäkälää ja sammalta sekä saniaisia kuten kallioimarretta. (Kuva 7)

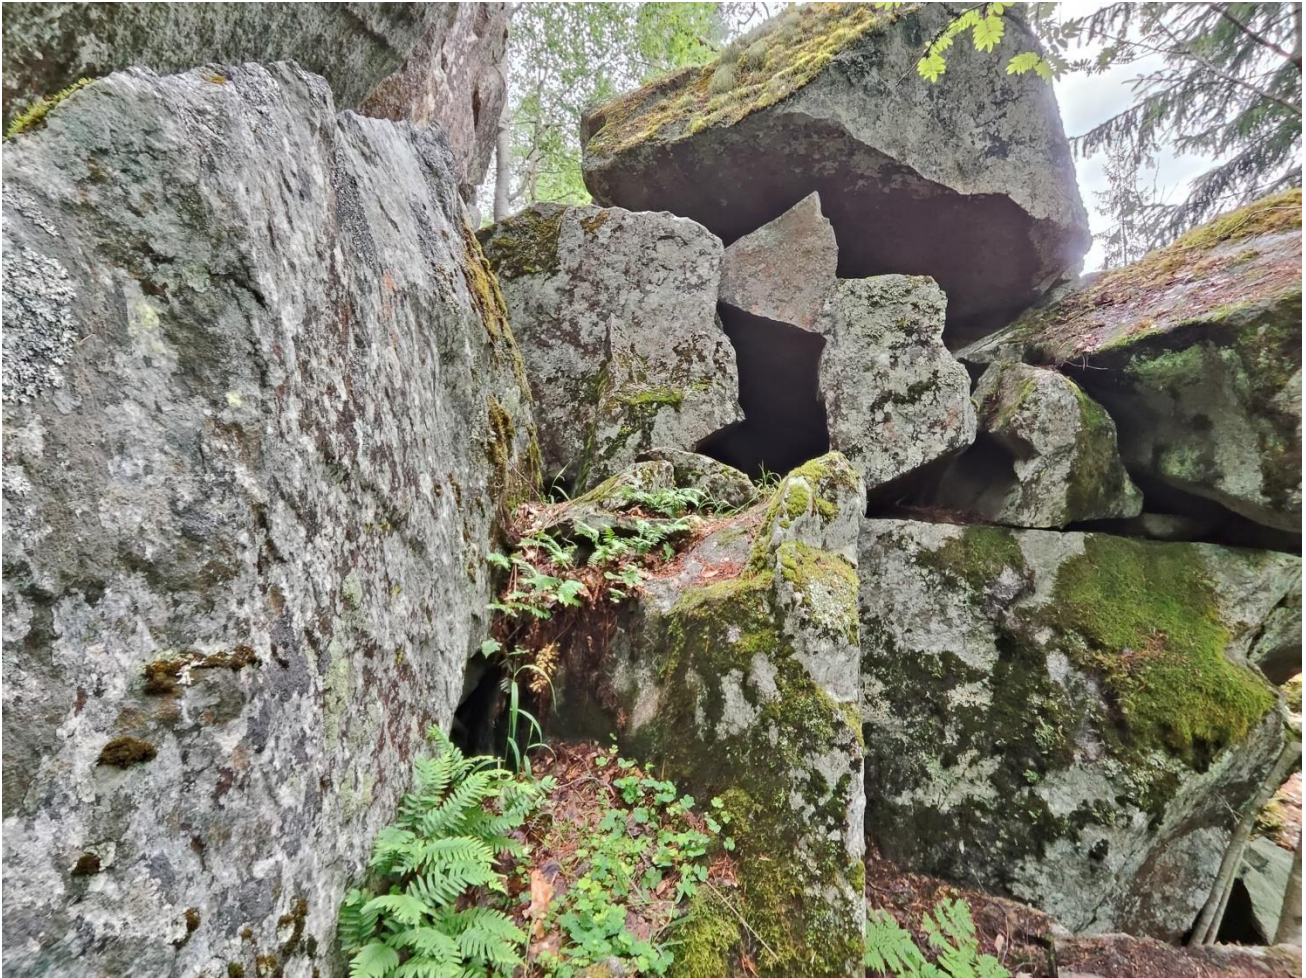
Kuva 8. Hajuheinää kasvaa itäisemmän esiintymispaikan kalliojyrkänteillä ja kallion edustalla.

Aiempien selvitysten havaintoihin verrattuna maastokäynnin yhteydessä ei havaittu hajuheinää eteläisimmästä tai pohjoisimmasta kohdasta, johon esiintymä oli aiemmin merkitty. Jyrkänteen alarinteessä on vahvasti lehtomaisuutta ja maastokäynnin yhteydessä havaittiin mm. useita metsälehmäksiä. Kivenlohkareet houkuttelevat alueella liikkuvia ulkoilijoita kiipeilemään ja yhden esiintymän kohdalla korsia olikin selvästi tallottu (Kuva 8).
